¡Administre los Cambios Temporales!

Octubre 2012

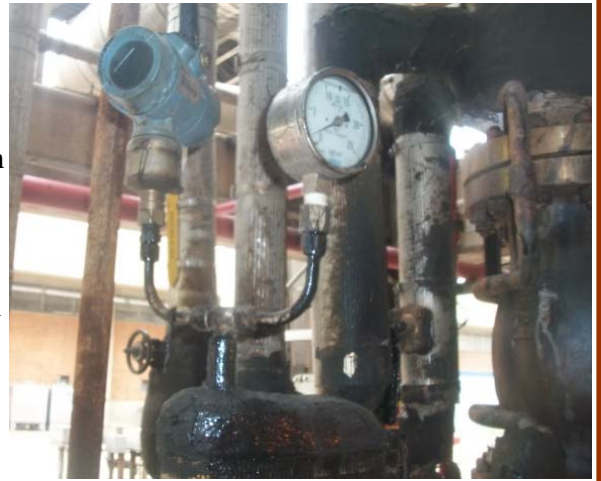
El filtro en la succión de una bomba se taponaba frecuentemente. Debido a esto, la presión debía vigilarse en terreno y en el tablero de control. Para minimizar el tiempo de instalación de un transmisor de presión, se decidió instalar una tapa roscada en la conexión existente para el indicador local de presión, y conectar un transmisor de presión a esta tapa. Debido a la prisa y a que el cambio sólo era temporal, se decidió usar tubing para la nueva conexión. La instalación, aunque aceptada como temporal, no siguió ni los códigos de diseño apropiados ni los estándares de ingeniería, y no se efectuó una revisión de administración de cambio.

Aproximadamente 3 años después, el tubing se rompió y material combustible a 360° C escapó a la atmósfera. El escape se inflamó e inició un incendio que destruyó la planta.

- ➔ La instalación temporal no siguió las normas apropiadas de diseño de ingeniería.
- ➔ La tubería y la instalación temporal estaban sujetos a la vibración causada por la bomba.
- ➔ El medidor de presión instalado en el extremo de la tubería actuó como un péndulo. El tubing no tiene la resistencia mecánica adecuada para soportar vibraciones y para sostener instrumentación, como el transmisor de presión.
- ➔ Después que la causa del taponamiento de los filtros en la tubería de succión de la bomba fue eliminada, la instalación temporal y el transmisor de presión no eran necesarios, pero nunca fueron retirados.
- ➔ Como instalación "temporal", puede que el manómetro no haya recibido atención, inspección y mantenimiento, en particular después de que ya no era necesario. ¡Es posible que sólo haya sido olvidado!

- ➔ Siga los procedimientos de Administración de Cambios de su planta en todas las modificaciones de tuberías, equipos y procedimientos.
- ➔ Recuerde que las modificaciones temporales requieren el mismo análisis exhaustivo que los cambios permanentes.

- ➔ Nunca haga cambios a tuberías o equipos sin la revisión por expertos calificados, para asegurar que el cambio sigue los estándares de ingeniería y buenas prácticas.

- ➔ Siga las recomendaciones del fabricante de sus equipos.
- ➔ Si se introducen modificaciones "temporales" en una planta, dichas modificaciones deben tener una "fecha de vencimiento", y retirarse antes de esa fecha. Usted debe hacer otra revisión de Administración de Cambio para retirar la instalación temporal. ¡No permita que un cambio temporal se vuelva permanente sin una revisión!

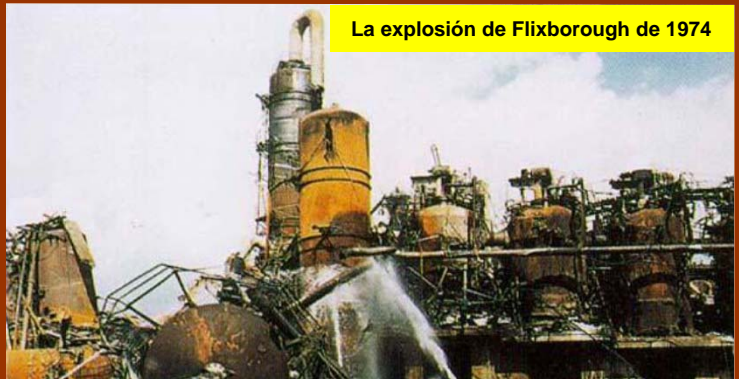
La explosión de Flixborough de 1974

Este incidente tiene varias cosas en común con la explosión de junio de 1974 en Flixborough, Inglaterra (Beacon de Junio 2004). Esa explosión mató a 28 trabajadores, hirió a 36, y tuvo un gran impacto en los sistemas y normativas de Administración de Seguridad de Procesos en todo el mundo. La tubería que falló en Flixborough era mucho más grande que la que vemos aquí, pero ambos incidentes tienen algunas características comunes:

- No se realizó una revisión de administración de cambio para una modificación temporal de una tubería.
- La tubería temporal no siguió los estándares apropiados de ingeniería, y no estaba sujeta apropiadamente.
- Estrés en la tubería temporal fue un factor en la falla.
