การจัดการการเปลี่ยนแปลงแบบชั่วคราว!

ตุลาคม 2555

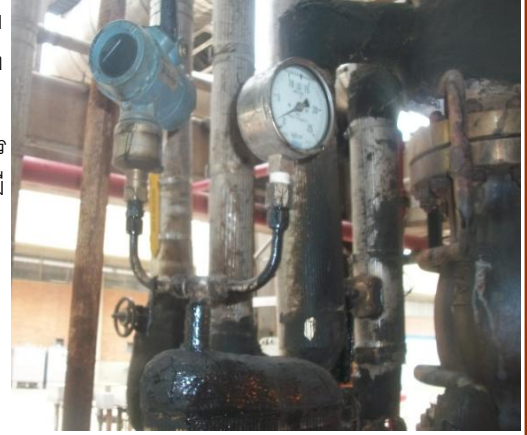
เนื่องจากหม้อกรองที่เข้าของมีมันตันค่อนข้างบ่อย ทำให้ต้องมีการตรวจเช็คความดันทั้งที่หน้างานและที่หน้าจอบควบคุม เพื่อลดเวลาในการติดตั้งเครื่องมือวัดความดัน จึงมีการเจาะบนข้อต่อเดิมที่มีเกจวัดความดันติดตั้งอยู่เพื่อติดตั้งเครื่องมือวัดความดันใหม่เพิ่มเข้าไป เนื่องจากความเร่งรีบและลักษณะของการเปลี่ยนแปลงแบบชั่วคราว จึงมีการใช้ท่อขนาดเล็กสำหรับการเปลี่ยนเปลี่ยนนี้ เนื่องจากเป็นการติดตั้งแบบชั่วคราวจึงไม่มีการปฏิบัติตามมาตรฐานของการออกแบบหรือมาตรฐานทางวิศวกรรม และไม่มี การทบทวนการเปลี่ยนแปลงตามข้อกำหนดของการจัดการการเปลี่ยนแปลงแต่อย่างใด

ประมาณ 3 ปีหลังจากนั้น ท่อขนาดเล็กเกิดแตกและทำให้สารเคมีที่ติดไฟได้ที่อุณหภูมิ 360 C รั่วไหลออกสู่อากาศ และติดไฟทำให้เกิดเพลิงไหม้ครั้งใหญ่ทำให้โรงงานเสียหาย

- ➔ ไม่ได้ปฏิบัติตามมาตรฐานการออกแบบทางวิศวกรรมที่เหมาะสมสำหรับการติดตั้งแบบชั่วคราวนี้
- ➔ ท่อและการติดตั้งแบบชั่วคราวต้องสัมพันธ์กับแรงสั่นจากปั๊ม
- ➔ เกจวัดความดันที่ติดตั้งที่ปลายท่อเปรียบเสมือนลูกตุ้มแกว่งไปมา ท่อขนาดเล็กมีความแข็งแรงเชิงกลไม่พอที่จะรองรับแรงสั่นสะเทือนและคำนวณเครื่องมือวัดความดันที่ติดตั้งเพิ่มได้
- ➔ หลังจากปัญหาการอุดตันของหม้อกรองที่เข้าของมีมันได้รับการแก้ไข การติดตั้งเครื่องมือวัดแบบชั่วคราวนี้ก็ไม่มี ความจำเป็นอีกต่อไป แต่ก็ไม่ได้ออกถูกออกไป
- ➔ เนื่องจากการติดตั้งแบบชั่วคราวทำให้อาจไม่มีการเอาใจใส่ ตรวจสอบและบำรุงรักษาเกจวัดความดัน โดยเฉพาะหลังจากที่มันไม่จำเป็นต้องใช้แล้ว มันอาจถูกลืมไปเลย !

- ➔ ปฏิบัติตามขั้นตอนการจัดการการเปลี่ยนแปลงของโรงงานสำหรับทุก การแก้ไขเปลี่ยนแปลงท่อ อุปกรณ์ และ ขั้นตอนการปฏิบัติงาน
- ➔ อย่างลึกลับว่าต้องมีภาวะที่โดยละเอียดสำหรับการแก้ไขเปลี่ยนแปลงแบบชั่วคราว เหมือน กับ การเปลี่ยนแปลงแบบถาวร
- ➔ ต้องไม่ทำการเปลี่ยนแปลงท่อ หรือ อุปกรณ์ใด ๆ โดยไม่ได้รับการ ทบทวนจากผู้เชี่ยวชาญเพื่อให้มั่นใจว่าการเปลี่ยนแปลงนั้นได้ถูกปฏิบัติตาม มาตรฐานทางวิศวกรรมหรือข้อปฏิบัติที่ดีอื่น ๆ
- ➔ ปฏิบัติตามคำแนะนำของผู้ผลิตอุปกรณ์ของคุณ
- ➔ จะต้องมี “วันหมดอายุ” สำหรับการเปลี่ยนแปลงแบบ “ชั่วคราว” และ จะต้องทำการเปลี่ยนแปลงกลับคืนก่อนวันดังกล่าว ต้องทำการทบทวนการ เปลี่ยนแปลงสำหรับการเปลี่ยนกลับอีกครั้งก่อน อย่าปล่อยให้ การเปลี่ยนชั่วคราวกลายเป็นการเปลี่ยนแปลงถาวรโดยไม่มี การทบทวนที่เหมาะสม !
- ➔ ถ้าคุณพบอุปกรณ์ในโรงงานที่ไม่จำเป็นต้องใช้แล้ว แนะนำให้เอาออกไป

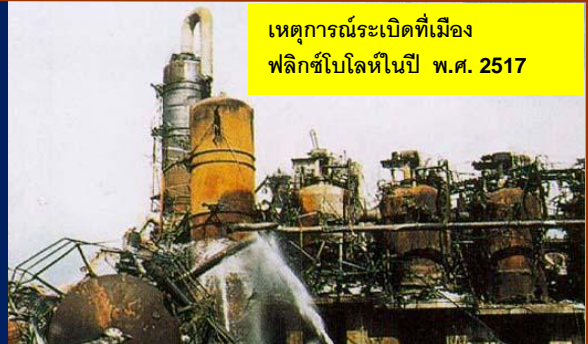
อุบัติเหตุนี้มีหลายอย่างที่คล้ายกับเหตุการณ์ระเบิดที่เมือง ฟลิทซ์โบโรห์ ประเทศอังกฤษ ในเดือนมิถุนายน ปี พ.ศ. 2517 (รายละเอียดใน Beacon ฉบับเดือน มิถุนายน 2547) ซึ่งมีผู้เสียชีวิต 28 คน บาดเจ็บ 36 คน และมีผลกระทบอย่างมากกับระบบการบริหาร และกฎหมายเกี่ยวกับความปลอดภัยในกระบวนการผลิตทั่วโลก ท่อที่แตกที่ฟลิทซ์โบโรห์ มีขนาดใหญ่กว่านี้มาก แต่สิ่งที่คล้ายกันคือ :

- ไม่มีการทบทวนการเปลี่ยนแปลงสำหรับการแก้ไขเปลี่ยนแปลงท่อชั่วคราว
- ไม่ได้ปฏิบัติตามมาตรฐานทางวิศวกรรมที่เหมาะสมในการติดตั้งท่อชั่วคราว และท่อ ไม่ได้รับการคำนวณอย่างเพียงพอ
- แรงสั่นบนท่อที่ติดตั้งแบบชั่วคราวเป็นสาเหตุหนึ่งที่ทำให้ท่อแตก

เหตุการณ์ระเบิดที่เมือง ฟลิทซ์โบโรห์ในปี พ.ศ. 2517
