رسائل للأفراد العاملين في الصناعة

ديسمبر ٢٠١٢

التنظيف جيد للسلامة!

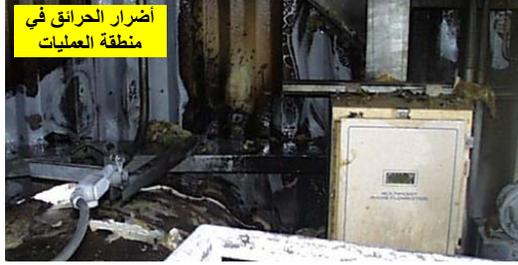
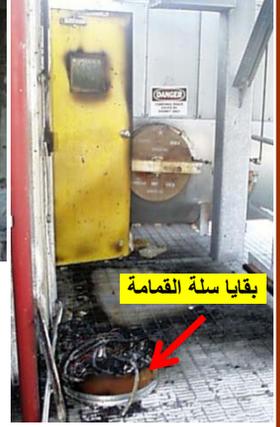
بدأ الحريق في سلة مهملات بداخل أحد مصانع العمليات. السلة كانت تحتوي على وصلات لحام ، وبقايا لحام، وقمامة بشكل عام، وخرق تحتوي على زيت . السلة لم تفرغ من محتوياتها لفترة طويلة. ربما كان مصدر الإشعال أعمال اللحام الساخن أو الاحتراق التلقائي من سلة المهملات بسبب الخرق التي تحتوي على الزيت . حريق سلة القمامة أصبح أسوأ من ذلك بكثير.

بعض المعدات والأنابيب والهياكل المعدنية والأرضيات كانت مغطاة بمادة البوليمر الجافة من انسكابات سابقة. انتشرت النار من سلة القمامة إلى البوليمر المسكوب المتراكم. أدى ذلك إلى حريق أكبر بكثير، ألحق ضرراً كبيراً في المبنى والمعدات ، وأدوات وتجهيزات التحكم. على الرغم من أنه لم يصب أحد بأذى، إلا أنه تم إغلاق المصنع لفترة ممتدة من الزمن، وكان الضرر قد كلف مئات الآلاف من الدولارات.

- إزالة جميع حطام الصيانة من منطقة العمل فوراً والتخلص منها بشكل صحيح. العمل لم ينتهي حتى تقوم بالتنظيف!
- التخلص من الخرق المنقوعة بالزيت أو مواد الكيمائية والورق بشكل صحيح (حاويات معدنية، وفصلها عن مصادر الاشتعال المحتملة، وليس في مناطق العمليات).

- وضع القمامة العامة في حاويات مناسبة وتفرغ الحاويات بشكل منتظم.
- الحفاظ على مناطق العمليات نظيفة. أي مواد قابلة للاشتعال، بما في ذلك الغبار القابل للاحتراق، والذي يتراكم على المعدات والأرضيات وحوامل الكابلات، أو الهياكل المعدنية هو الوقود الذي يمكن أن يجعل النار أكبر بكثير!

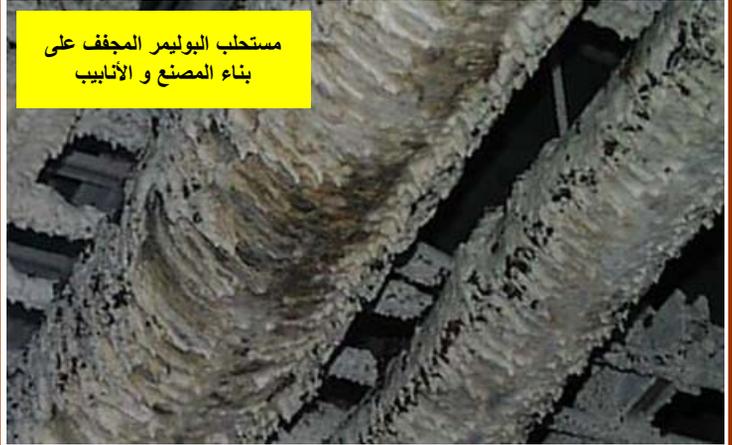
- ساهم الافتقار إلى النظافة في هذا الحادث وذلك لسببين:
- النار الأولى بدأت في سلة القمامة والتي كانت تستخدم بشكل غير صحيح للقمامة والحطام من أعمال البناء والصيانة. السلة لم تفرغ بشكل منتظم.
- زادت النار بشكل كبير بسبب بمادة البوليمر المتراكمة على الأنابيب والمعدات، وهيك المبنى. كانت هذه المادة الصلبة المتراكمة والقابلة للاحتراق ، وقوداً للنار التي جعلت النار أسوأ بكثير.
- جاءت مادة البوليمر المتراكمة بسبب تسرب مستحلب البوليمر المائي نتيجة مشاكل في بعض المعدات.
- موظفي التشغيل في المصنع تخلوا عن محاولة الحفاظ على المصنع نظيفاً بسبب التسريبات المتكررة التي لا أمل لإنهاء هذه المهمة.

- لا تقبل الحالة التي تكون فيها مشاكل في المعدات نتيجة تسرب والتي تجعل من الصعب أو المستحيل الحفاظ على مناطق العمليات نظيفة. ذكر إدارتك إذا كانت الحالة يحتمل أن تكون خطرة، والعمل معهم من أجل حل المشكلة.

- كان تسرب البوليمر مشكلة متعلقة بتصميم المعدات خارجة عن سيطرة موظفي التشغيل. وكانت هذه مشكلة في التصميم الهندسي والتي احتاجت إلى اهتمام الإدارة والقسم الهندسي.
