## Une bonne tenue des lieux pour la sécurité !

Décembre 2012

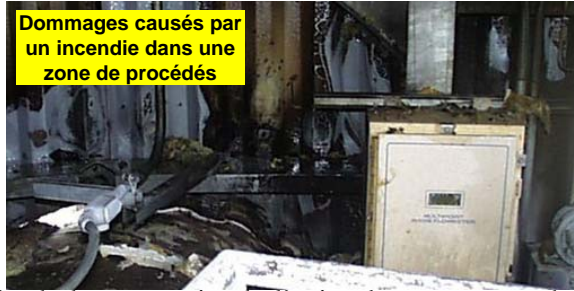
L'incendie du contenant à déchets s'aggrava de beaucoup. Certains des appareils de procédés, de la tuyauterie, de l'acier de structure et des planchers étaient enduits de polymère séché à cause de fuites survenues précédemment. Le feu se propagea du contenant à déchets à l'accumulation de polymère répandu. Un incendie aux proportions beaucoup plus importantes en résulta qui fit des d'importants dommages au bâtiment, aux appareils de procédés, aux instruments et aux appareils de contrôle. Bien que personne ne fut blessé, l'usine fut en arrêt pour une période de temps prolongée et les dommages subis furent de l'ordre de plusieurs centaines de milliers de dollars.

Dommmages causés par un incendie dans une zone de procédés

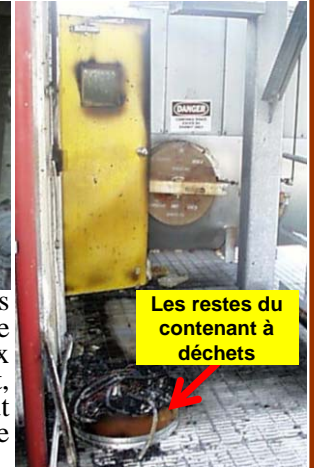
Un incendie débuta dans un contenant à déchets fait en fibre se trouvant dans un bâtiment de procédés. Le récipient contenait du fondant et de la pâte de brasage, des débris de soudage, des déchets ordinaires et des chiffons souillés d'huile. Il n'avait pas été vidé depuis longtemps. La source d'inflammation pourrait avoir été des débris de soudage chauds ou une combustion spontanée des déchets huileux.

Les restes du contenant à déchets

- L'incendie initial débuta dans un contenant fait en fibre qui était inapproprié pour être utilisé pour des déchets et débris de construction et de maintenance. Le contenant n'était pas vidé régulièrement.

→ Disposez correctement des chiffons imprégnés d'huile ou de produits chimiques et des papiers (contenants métalliques, séparés des sources potentielles d'inflammation, hors des zones de procédés).

→ Mettez les déchets ordinaires dans des contenants appropriés et videz-les régulièrement.

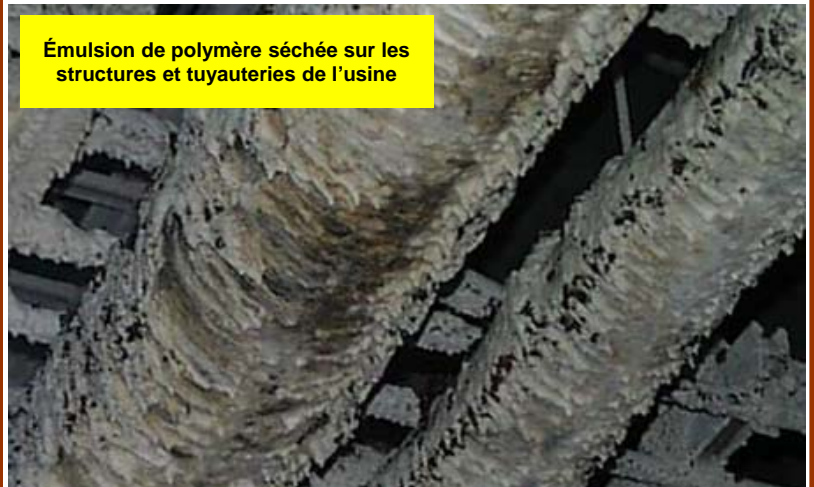
- L'incendie prit énormément d'ampleur à cause de l'accumulation de polymère sur la tuyauterie, les appareils et la structure du bâtiment. Ce matériau solide combustible accumulé était le carburant qui fit en sorte de rendre l'incendie de beaucoup plus grave.

→ Le polymère accumulé provenait de fuites d'une émulsion aqueuse de polymère causées par des problèmes à un appareil de procédés.

→ La fuite de polymère résultait d'un défaut de conception d'un appareil de procédé hors du contrôle du personnel d'exploitation. C'était un problème d'ingénierie de conception qui exigeait l'attention de la direction et de l'ingénierie.

Émulsion de polymère séchée sur les structures et tuyauteries de l'usine

→ Gardez les zones de procédés propres. Toute matière combustible, y compris les poussières combustibles, qui s'accumule sur les appareils, les planchers, les chemins de câbles ou les structures d'acier est un carburant qui pourrait rendre un incendie beaucoup plus important !

→ N'acceptez pas une situation où des problèmes liés aux appareils causent des fuites qui rendent difficile ou impossible la bonne tenue des lieux associés aux procédés. Rappelez à votre direction une situation potentiellement dangereuse et travaillez avec elle afin de résoudre le problème.
