## 安全のためにはしっかりした現場管理(5S)を!

2012年12月

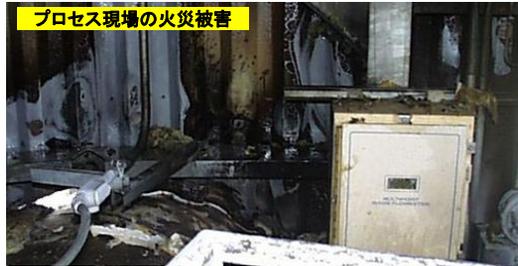
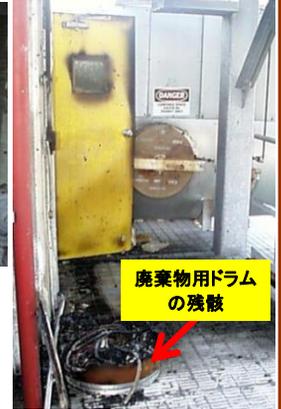
プロセス建屋内のファイバー製廃棄物用ドラムから火災が発生した。そのドラムには、ハンダ融材とペースト・溶接クズ・一般ゴミ・油のしみ込んだボロ布があった。長い間、空にはされていなかった。着火源は、熱い溶接クズか油のしみ込んだボロ布の自然発火であったであろう。

廃棄物用ドラムの火災は、更に酷くなった。いくつかのプロセス機器・配管・鋼鉄の架構や床が、以前漏出し乾いた重合物で覆われていた。火災は廃棄物用ドラムから、積もった漏出重合物に広がった。建屋、プロセス機器、計器類や制御機器に重大な損害を与えるような大火災となってしまった。負傷者は無かったが、プラントは長期間停止され、被害額は数十万ドルとなった。

- 全ての保全廃材を速やかに作業現場から取り除き、適切に処分すること。清掃が終わるまで仕事は終わっていない!
- 油や化学製品のしみ込んだボロ布や紙を適切に処分すること(金属容器に入れ、着火源となりうるものから離れ、プロセス現場ではない場所で)。
- 一般ゴミは適切な容器に入れ、定期的に容器を空にすること。
- プロセス現場をクリーンに保つこと。機器・床・ケーブル棚や鋼鉄の架構に積もる可燃性粉塵を含めて全ての可燃物は火災を一層大きくする燃料だ!
- プロセス現場をクリーンに保つのを困難あるいは不可能にする漏れを生ずる機器の問題を含む状態を、受け入れないこと。管理者に潜在する危険な状態を気付かせて、問題解決を共にすること。

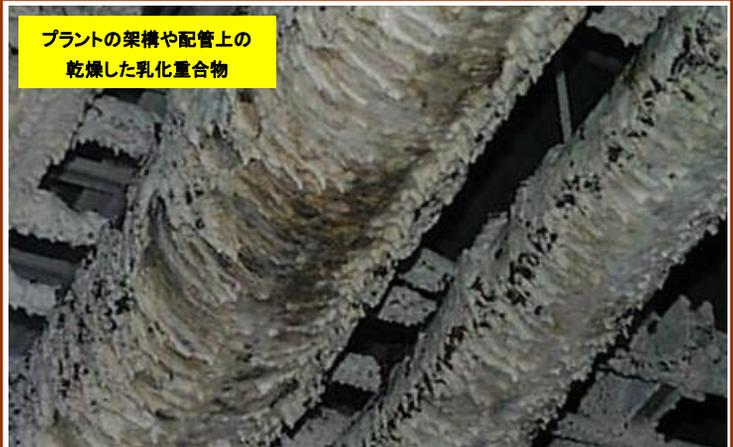
- 出火は、建設や保全作業からの廃材入れに適さないファイバードラムからであった。そのドラムを定期的に空にすることはなかった。

- 配管、機器、建屋架構に積もった重合物のため火災はより大規模になった。この堆積した可燃性の固体は火災をさらに大きくする燃料となった。

→ 積もった重合物は、プロセス機器の不具合により水性乳化重合物が漏れ出して生じたものである。
