Co podpirá vaše zařízení?

Únor 2013

Podpírejte potrubní systémy a zařízení!

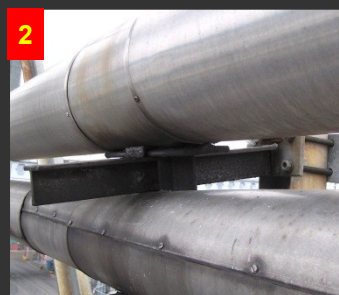
Snímek 2 – Ocelová podpěra potrubí je ohnutá, možná z důvodu, že tíha potrubí je větší než ta, kterou může podpěra přenášet. Možná to bylo důsledkem změny. Bylo druhé potrubí přidáno bez ohledu na konstrukci ocelové podpěry?

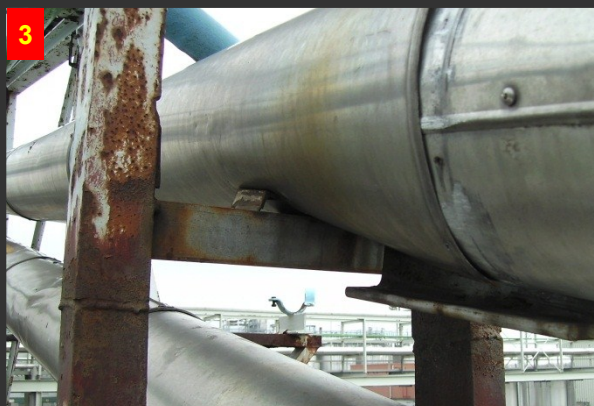
Snímek 3 – Došlo k horizontálnímu posuvu potrubí a vyjetí patky z vodítek kluzného uložení (podpěry).

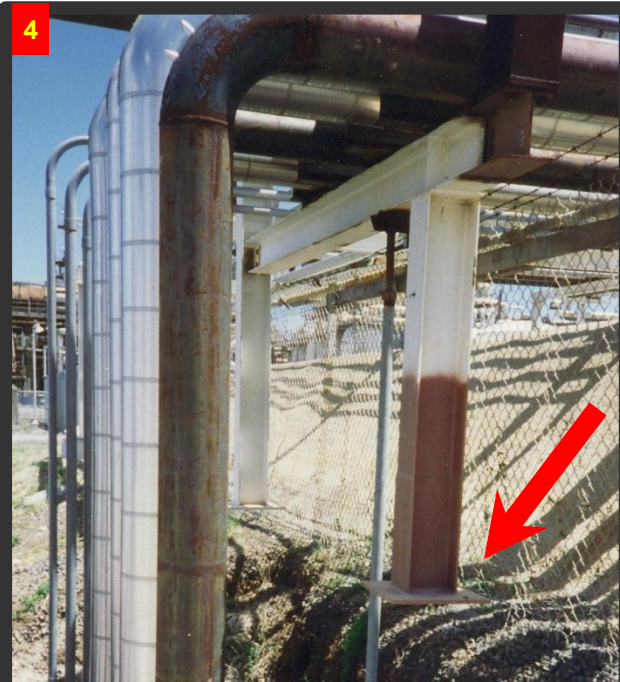
Snímek 4 - Podívejte se pozorně. Hlavní ocelová konstrukce se nedotýká země. Konstrukce visí spíš na potrubí, než aby je podpirala.

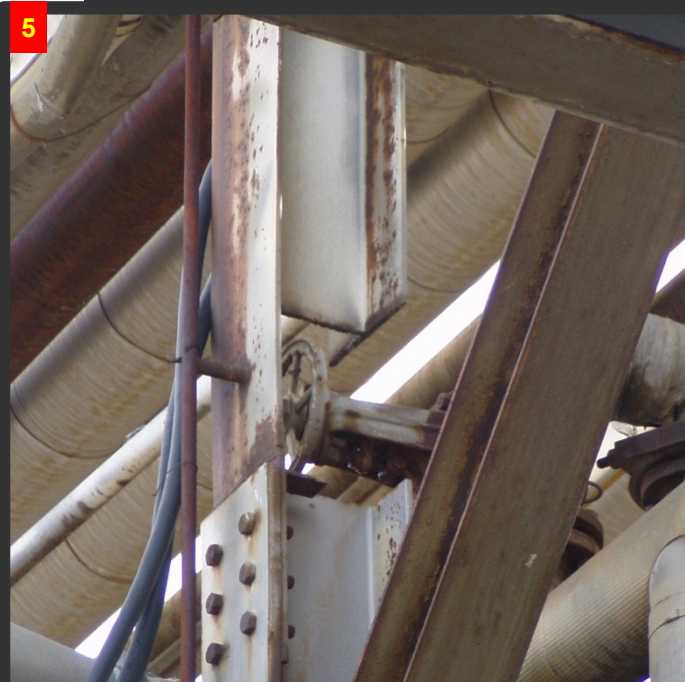
Snímek 5 - Někdo vyřízl kus nosníku ocelové konstrukce, aby udělal prostor pro ventil!
