Hvad understøtter dit udstyr ?

Februar 2013

Understøt dine rør og andet udstyr !

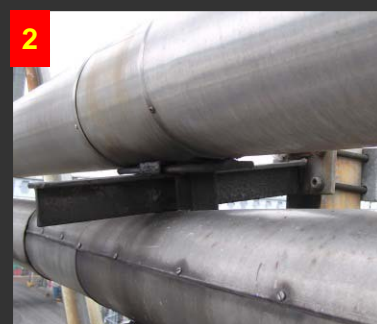
Foto 2 – Stålbjælken under rørene er bøjet, formodentlig p.g.r.a. at vægten af rørene er mere end stålet kan holde til. Måske er det et resultat af en ændring – var det seneste rør installeret uden at checke designet af og forstærke støttebjælken først?

Mens du arbejder i dit anlæg, se efter problemer med dårlig understøttet udstyr, kraftige vibrationer eller andre problemer. En tommelfingerregel – hvis det ikke ser ud, som den dag det blev installeret, er der formodentlig et problem !. Rapportér problemer til din ledelse, og følg op, så problemerne bliver løst.

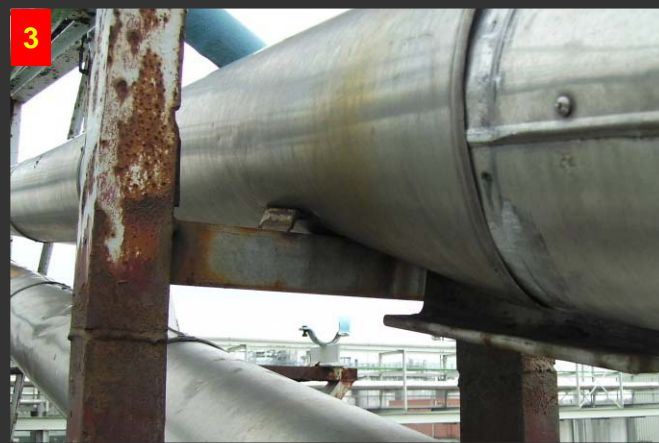
Foto 3 – Røret har flyttet sig horizontalt og glidestøtten har flyttet sig helt ud af holderen.

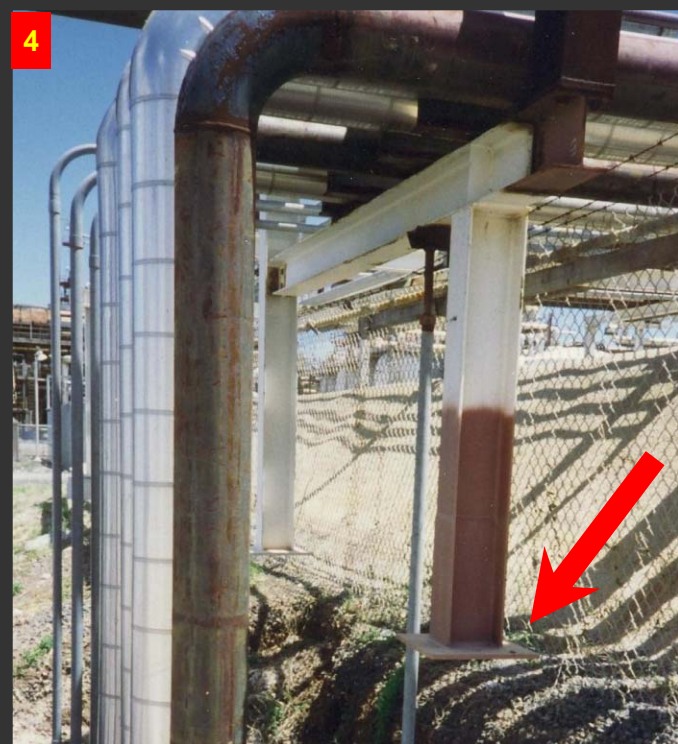
Foto 4 – Se godt efter – understøttelsen rører ikke jorden. Den hænger frit ned fra bjælken under rørene i stedet for at støtte dem !.

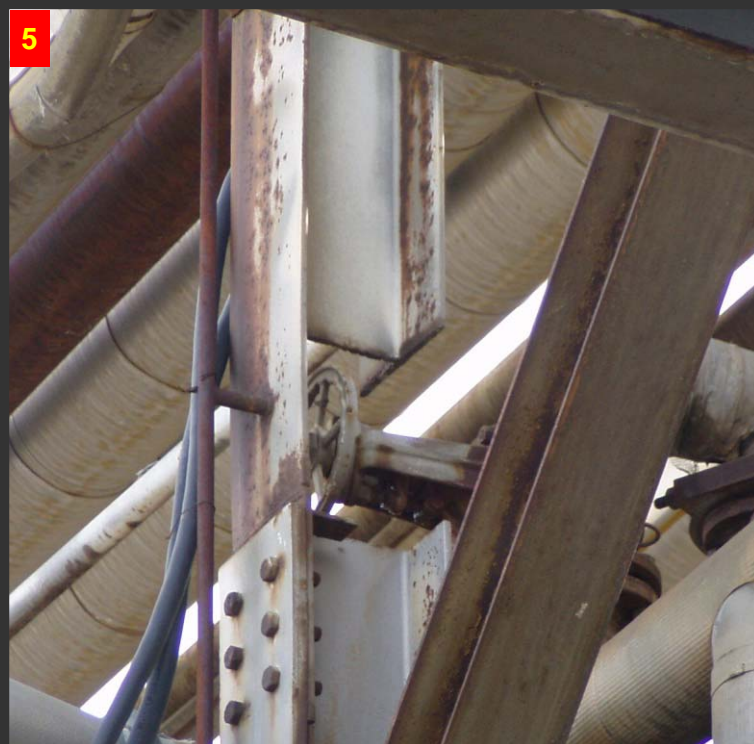
Foto 5 – Nogen skar en sektion ud af understøttelsen for at skaffe plads til en ventil !.
