Что поддерживает ваше оборудование?

Февраль 2013

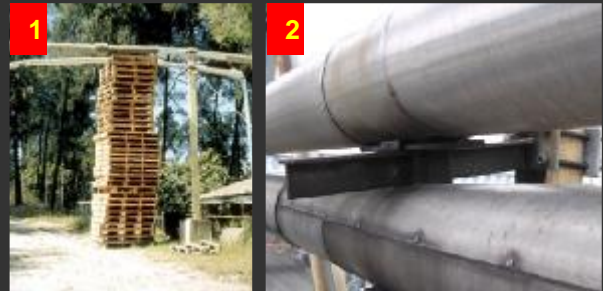
Фото 2 – Стальная конструкция поддерживающая трубопровод наклонилась, вероятно, потому, что вес труб больше, чем конструкция может поддерживать. Возможно, это результат изменения, при котором вторая труба была добавлена без рассмотрения конструкции поддерживающей опоры?

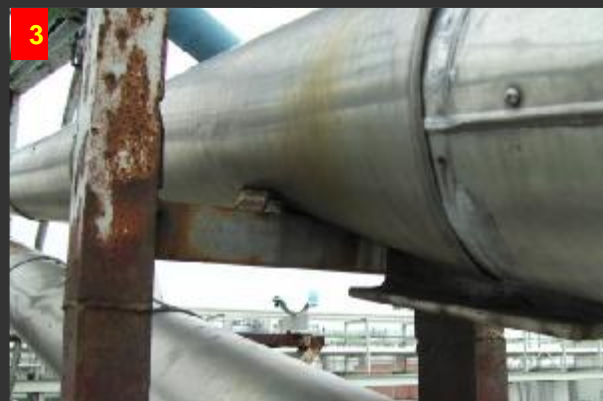
Фото 3 – Труба продвинулась по горизонтали и поддерживающая опора, вышла за пределы поддерживающего полоза.

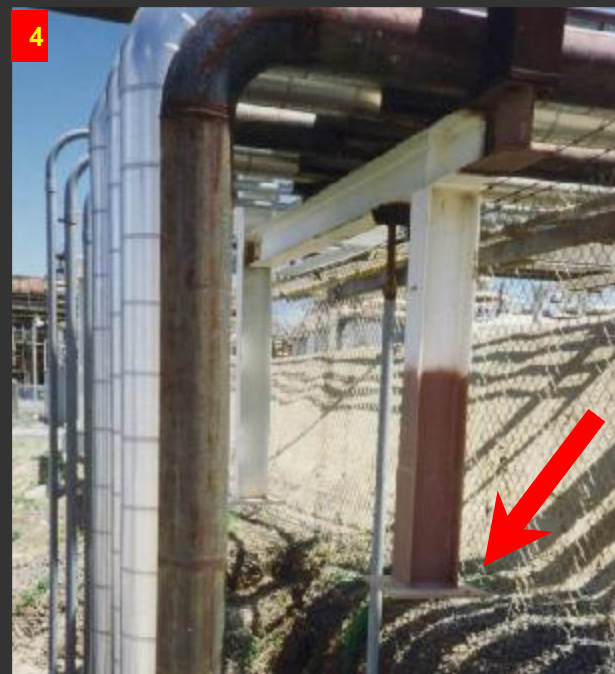
Фото 4 – Взгляните поближе – стальные опоры не касаются земли. Они скорее сами висят на трубах, а не поддерживают их!

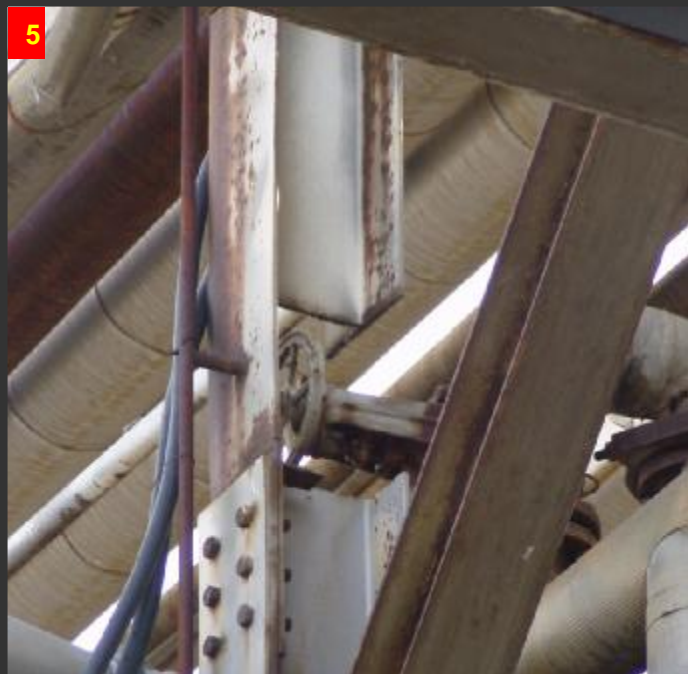
Фото 5 – Кто-то вырезал секцию стальной опорной конструкции, чтобы освободить место для вентиля (трубопровода)!
