## ¿Qué está sosteniendo sus equipos?

Febrero 2013

**¡Apoye debidamente tuberías y equipos!**

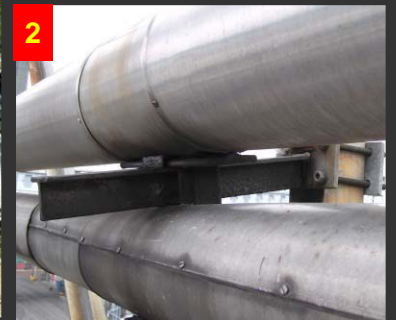
Seguro que Ud. reconoce la **Imagen 1** de los ejemplares de Noviembre del 2012 y Enero del 2013. Es un claro ejemplo de tuberías mal soportadas. Pero a veces los problemas de apoyo inadecuado de tuberías y otros equipos no son tan fáciles de ver. **Imagen 2** - El soporte de acero de las tuberías se ha doblado, posiblemente porque el peso es más de lo que el acero puede soportar. Tal vez esto fue el resultado de un cambio. ¿Se añadió una segunda tubería sin tener en cuenta el diseño del soporte de acero?

Mientras trabaja en su planta, busque problemas en equipos con apoyo inadecuado: vibraciones excesivas, u otros problemas.

Una buena regla general: si no se ve como se veía en el día en que se hizo la instalación, puede haber un problema. Reporte el asunto a su gerencia, y siga de cerca lo que se hace, para asegurarse de que cualquier problema se corrige.

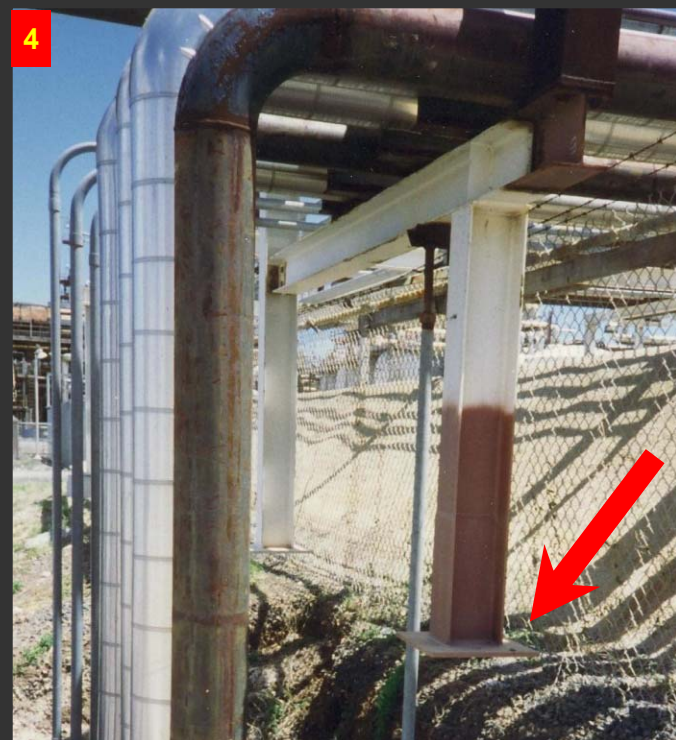
**Imagen 4** - Fíjese bien: los soportes de acero no tocan el suelo. ¡Cuelgan de las tuberías en lugar de sostenerlas!

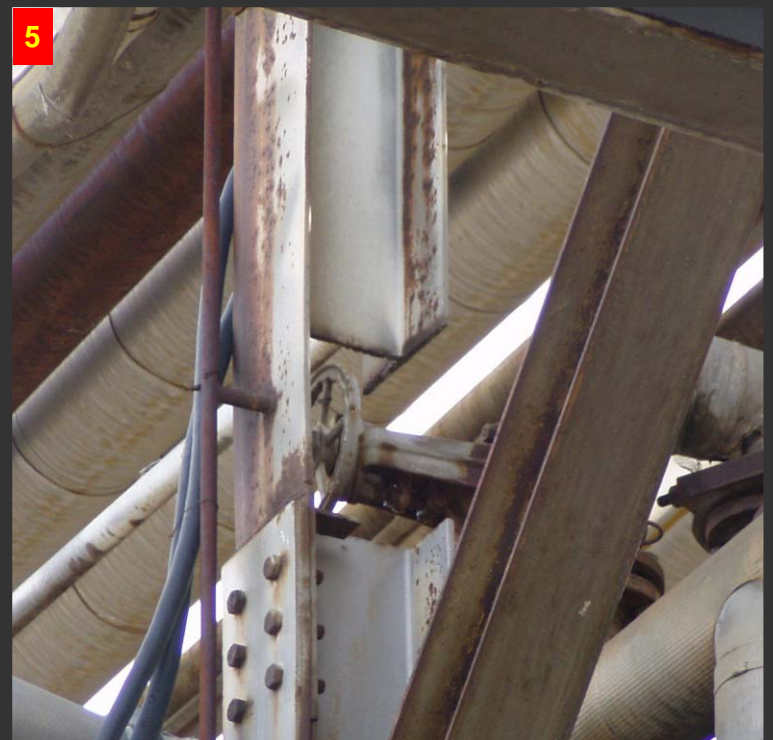
**Imagen 5** - ¡Alguien ha cortado una sección del acero estructural para hacer lugar para una válvula! Tuberías y equipos que no estén debidamente apoyados estarán sujetos a problemas de tensión, vibración, o de otro tipo. Esto puede causar fugas, o incluso un colapso total de la tubería o equipo.
