Připomínáme si Piper Alpha

Červenec 2013

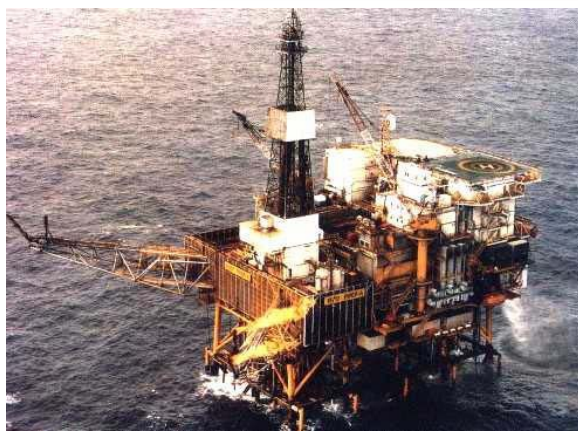
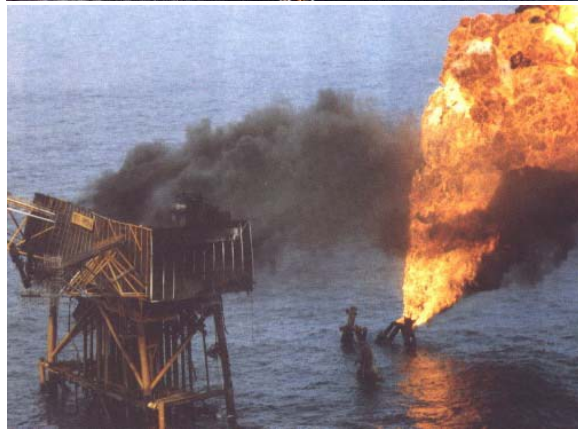
Tento měsíc si připomínáme 25 výročí havárie na ropné plošině Piper Alpha, která se stala v Severním moři přibližně 180 km od pobřeží skotského města Aberdeen. Dne 6. července roku 1988 tuto plošinu poškodilo několik výbuchů a požárů. Z celkového počtu 226 lidí na plošině jich 165 zemřelo, včetně dvou záchranářů při záchranné akci. Ropná plošina byla zcela zničena.

Vyšetřování havárie bylo ztíženo absencí fyzických důkazů. Na základě výpovědí očitých svědků se došlo k závěru, že k úniku lehkých uhlovodíků (LPG) došlo po zprovoznění čerpadla, které bylo připraveno do běžné údržby. Pracovníci, kteří spustili toto čerpadlo nevěděli, že v rámci přípravy zařízení do opravy byl na výtlačném potrubí demontován pojistný ventil (PV). Jelikož práce nemohla být dokončena na dané směně, byla na místo PV nainstalována koncová příruba, na kterou však z prostoru kolem čerpadla nebylo možné přímo dohlédnout. Po spuštění čerpadla došlo k netěsnosti z nedostatečně utažené koncové příruby a k vytvoření hořlavého mraku, který si následně našel zdroj iniciace. Start čerpadla proběhl kolem desáté hodiny večer a v jednu hodinu, o tři hodiny později, byla plošina zcela zničena a většina z jejích pracovníků byla usmrcena.

- ***Bud'te pečliví v zaznamenávání stavu veškerého zařízení ve vašem podniku. Na konci vaší směny srozumitelně informujte přicházející pracovníky. Vyhrad'te si čas, abyste se ujistili, že zcela pochopili stav všech zařízení v provozu a stav všech údržbových prací.***

- ***Vždy postupujte přesně tak, jak je předepsáno v postupech povolení k práci, včetně veškeré dokumentace, komunikace a uchování záznamů. Nic nevynechávejte a osobně si zkontrolujte vše na povolení. Nikdy nepředpokládejte, že vše bylo provedeno správně – pokud se chystáte podepsat povolení, zkontrolujte to osobně.***
