التآكل تحت العزل (CUI)

إعتني بالعوازل الخاصة بمصنعك لمنع التآكل!

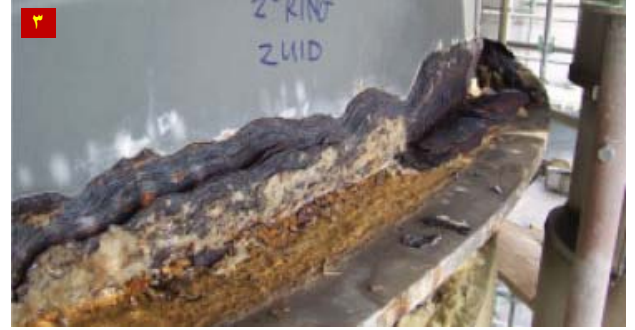
(١) و (٢) - أمثلة من العزل التالف
(٣) - التآكل الناتج عن العزل التالف

- لموظفي بناء وصيانة المصنع:
- تأكد من أن يتم تثبيت العزل دائماً وفقاً للإجراءات المحددة. وهذا يشمل الأغشية المناسبة والأختام على العزل، والطلاء المناسب من المعدات التي يتم عزلها.

- إذا كان يجب إزالة العزل، تأكد من حماية العزل المزال حتى يتم الانتهاء من العمل بشكل صحيح وإعادة تركيبه.
- عند إزالة العزل للقيام بأعمال الصيانة، استفد من هذه الفرصة لإلقاء نظرة على المعدات تحت العزل. إذا كنت ترى أدلة على التآكل، أرفع تقرير بذلك إلى الإدارة بحيث يمكن للخبراء فحص المعدات.

- لمشغلي عمليات المصنع:
- ابحث عن الأضرار التي لحقت العزل أو غيرها من علامات CUI أثناء العمل في المصنع، وتقديم تقرير بالملاحظات للإدارة بحيث العزل التالف يمكن إصلاحه ويمكن أن تتفقد المعدات المعزولة إذا لزم الأمر.

- عندما الانتهاء من أعمال الصيانة، تحقق من العزل للتأكد من أنه تم استبداله بشكل صحيح.
- إذا تلف أي عازل في أثناء عملك، أرفع تقرير بذلك وتأكد من إصلاحه.
- راجع المنارة لعدد فبراير ٢٠٠٥ في www.sache.org على سبيل مثال آخر من CUI. يمكنك أيضاً قراءة المزيد عن الحوادث المذكورة أعلاه في هذه المقالة من مجلة: فابريزيو دي Vogelaere، عمليات السلامة المتقدمة ٢٨ (١)، ص ٣٠-٣٥، مارس ٢٠٠٩.
