Corrosie onder isolatie (COI)

Januari 2014

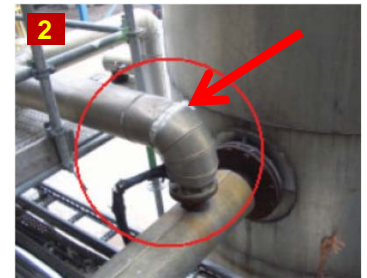
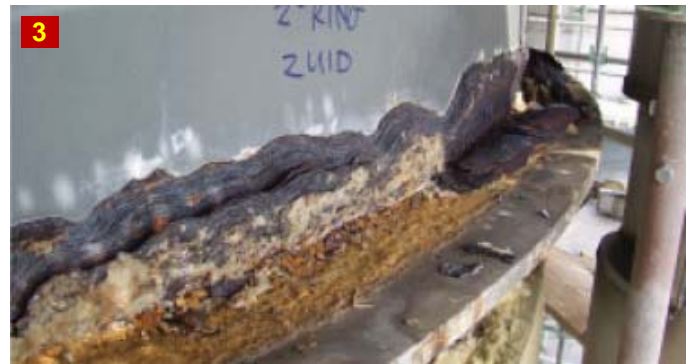
(1) en (2) – Voorbeelden van ondeugdelijke isolatie
(3) – Corrosie als resultaat van beschadigde isolatie

- Voor onderhouds- en constructiemensen:
 - Stel zeker dat isolatie altijd wordt aangebracht volgens de geldende normen. Dat betekent inclusief de juiste afscherming en afdichting en de juiste verf of coating op het te isoleren materiaal.

- Als je isolatiemateriaal moet verwijderen, stel zeker dat dit niet kan beschadigen of nat worden totdat het werk klaar is. Zorg ervoor dat de isolatie weer op de juiste manier wordt aangebracht.

- Als je isolatie voor onderhoudswerk verwijderd hebt, let dan ook op het vrij gekomen pijpwerk of toestel. Als er iets is wat op corrosie lijkt, rapporteer dit zodat deskundigen een uitgebreide inspectie kunnen doen.

- Voor procesoperators:
 - Let op schade aan isolatie of andere tekenen van COI tijdens je werk in de fabriek en rapporteer dit zodat beschadigde isolatie gerepareerd kan worden en leidingwerk en toestellen geïnspecteerd kunnen worden.

- Als onderhoudswerk is opgeleverd, controleer dan altijd de isolatie om zeker te stellen dat deze goed is aangebracht.
 - Als je isolatie tijdens werken beschadigt, rapporteer dit en stel zeker dat deze wordt hersteld.
