Korrosion unter der Isolierung (CUI)

Januar 2014

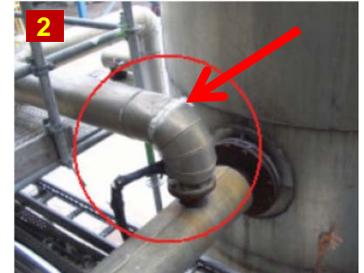
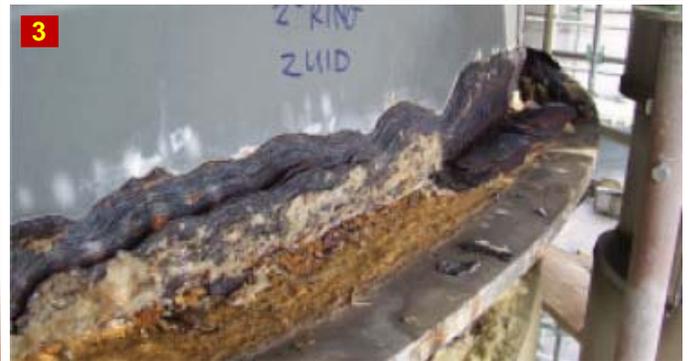
- Eine DN100-Rohrleitung für flüssigen Ammoniak wurde leck wegen starker Korrosion. Durch schlechte Ausführungsqualität konnte ihre Isolierung Wasser aufnehmen. Die Verrohrung war teilweise während des vorherigen Wartungsstillstands inspiziert worden, nicht aber gerade dieses Teilstück.
- Eine DN25-Zuleitung für brennbares Gas brach aufgrund Wanddickenabnahme durch Korrosion unter der Isolierung; das Gas geriet in Brand. Dieses Leitungstück war ein Umgang, der zu diesem Zeitpunkt nicht durchströmt wurde. Weil nichts hindurch strömte, war er etwa 80 Grad kühler als die eigentliche Prozessleitung: niedrig genug, dass Dampf oder Luftfeuchtigkeit hier kondensieren konnte, und der Wasserfilm im Kontakt mit der einisolierten Rohrleitung konnte nicht rasch verdunsten. Zusätzlich zu vorhandenen Schäden an der Isolierung erzeugte dies eine korrosionsbegünstigende Lage.

**(1) und (2) – Beispiele für schadhafte Isolierungen
(3) – Korrosion infolge beschädigter Isolierung**

- Stellen Sie sicher, dass Isolierungen stets nach den spezifizierten Anweisungen eingebaut werden. Dies schließt sachgemäße Abdeckungen/Abdichtungen an der Isolierung und sachgemäße Überzüge/Anstriche an den einzuisolierenden Teilen ein.
- Wenn bei einer Arbeit Isolierungen abgenommen werden müssen, dann achten Sie darauf, dass diese während der Arbeit geschützt lagern und sie danach wieder sachgerecht installiert werden.
- Werden bei einer Wartung Isolierungen entfernen, sehen Sie sich dabei die Anlagenteile darunter gut an. Bemerkten Sie dabei Anzeichen von Korrosion, so melden Sie das der Betriebsleitung, damit Fachleute die Teile inspizieren können.

- Achten Sie bei Ihrer Arbeit im Betrieb auf Isolierungsschäden und andere Hinweise auf CUI, und melden Sie das der Betriebsleitung, damit Isolierungsschäden repariert und isolierte Teile ggf. inspiziert werden können.
- Prüfen Sie nach Wartungsarbeiten, ob die Isolierung wieder korrekt aufgebracht wurde.
