## Groot verspillings en omgewingsinsidente

Mei 2014

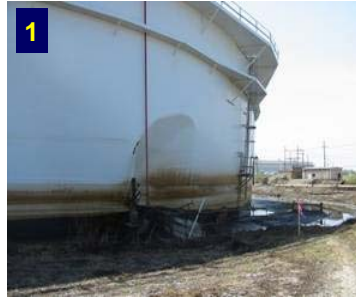
(1) Beskadigde stoortenk en verspilling in die keermuurarea. (2) Opruimingsaksies na verspilling; (3) Lugfoto van die Kingston verspilling; (4) Die Charleston WV aanleg waar die MCHM lek plaasgevind het.

- ❖ November 1986: 'n Brand in 'n landbou chemiese stoor in Basel, Switzerland, veroorsaak die verspilling van tonne chemikalie in die Rhein Rivier. Die totale rivierstelsel deur vier lande word besoedel en veroorsaak ernstige skade aan die omgewing.
