## **Falende veiligheidsvoorzieningen**

Juni 2014

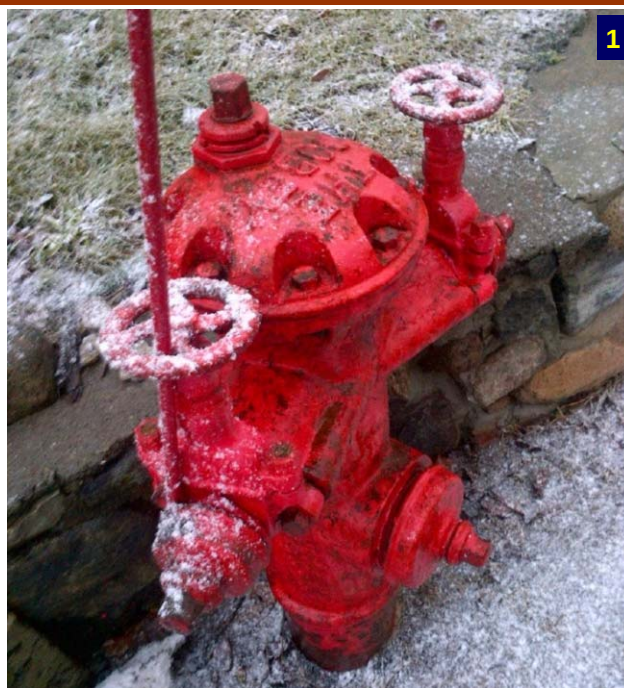
Op foto 1 een brandwaterhydrant in een stad in het noorden van Amerika. In de winter valt er veel sneeuw. Een verticale staaf met een vlag is bedoeld om de plaats van de hydrant te markeren, zie foto 2. Als er veel sneeuw ligt, kunnen brandweerlieden zo de hydrant vinden. Ook voorkomt de vlag beschadiging bij sneeuw ruimen en helpt deze om de hydrant vrij te houden van geparkeerde voertuigen. Dus dient de vlag als veiligheidsmiddel voor als de hydrant onder de sneeuw is bedolven.

Echter, het is duidelijk dat deze veiligheidsvoorziening tot problemen leidt. De staaf is zodanig aangebracht, dat deze door een handwiel van een afsluiter gaat. De hydrant kan aan een kant niet geopend worden zonder die staaf te verwijderen!

Ook zit de staaf in de weg als met een hydrantsleutel de bovenwartel geopend of gesloten moet worden. Steeds moet de staaf verwijderd worden, waardoor kostbare tijd in een mogelijke noodsituatie verloren gaat.

- ➔ Iedere modificatie, ook het toevoegen van veiligheidsvoorzieningen moet geëvalueerd worden volgens de procedure voor het omgaan met veranderingen (Management of Change, MOC).
- ➔ Overweeg tijdens de MOC altijd mogelijkheden van introductie van nieuwe risico's, zeker ook als het om nieuwe veiligheidsvoorzieningen gaat.
- ➔ Stel zeker dat de aanbevelingen van de MOC als bedoeld geïmplementeerd worden en dat daarna de modificatie veilig in gebruik gesteld kan worden. Doe hiertoe vooraf een gedegen opstartevaluatie.
- ➔ Laat hulpdiensten bij beide evaluaties aanwezig zijn om gevolgen ook voor hen vast te stellen.

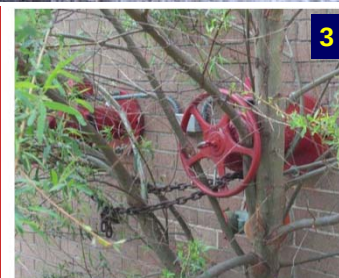
3

Foto 3, uit de *Beacon* van oktober 2004, geeft een vergelijkbare situatie als in foto 1. Hier zorgt moeder natuur, in de vorm van een tak, ervoor dat een brandwaterafsluiter niet te bedienen is. In foto 1 is het effect hetzelfde, nu omdat iemand een staaf door een handwiel geplaatst heeft.
