Støvekspllosioner – Hold dit anlæg rent (Frit for støv) !

Oktober 2014

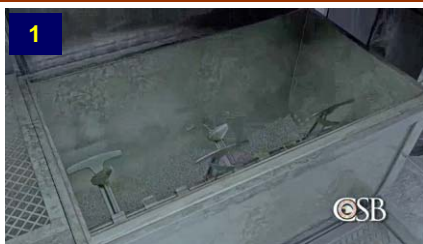
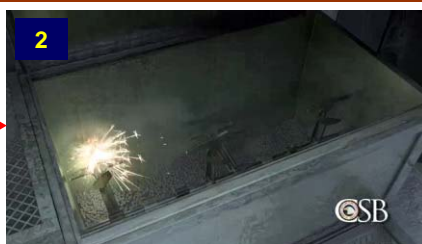
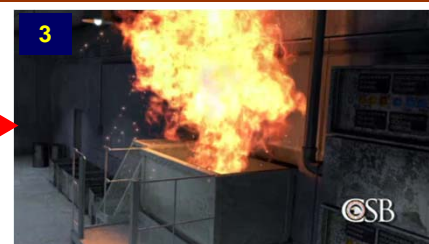
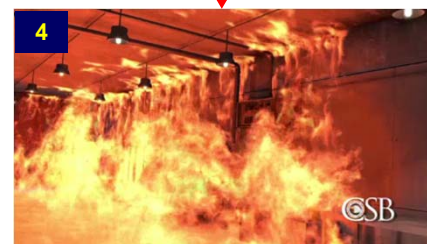
1. En mixer blev brugt til at processere zirconium pudder. De ansatte havde observeret mekanisk problemer inden eksplosionen. Mixerens blade ramte indersiden af mixeren og forsagede skader. Man havde lavet forskellige justeringer og reparationer men problemerne fortsatte.
2. Det antages, at gnister eller varmen fra metal-til-metal kontakten mellem mixerens blade og mixerens sidevæg antændte zirconium pudderet.
3. Det brændende zirconium støv resulterede i en "deflagration" - varme gasser, der udvider sig hurtigt (men ikke som en detonation) og dannede en lokal vindstorm, som blev set af to vidner. Det brændende støv antændte åbne beholdere med titanium and zirconium pulver i nærheden og branden udviklede sig.
4. Deflagration hvirvlede andet støv i anlægget op og forsagede en sekundær eksplosion og brand.

Note: Alle billeder er screen captures fra USAs Chemical Safety Board video, der beskriver ulykken
<http://www.csb.gov/al-solutions-fatal-dust-explosion/>

- ❖ Vær klar over, at god rengøring (minimere støvakkumulering) er kritisk vigtig for at mindske risikoen for støvekspllosioner. Akkumuleret støv på udstyr, gulve og andre overflader, f.eks. ovenpå lysarmatur og lofts bjælker kan medvirke til sekundære støvekspllosioner.

- ❖ Rapport alle vedligeholdelsesproblemer, som kan resultere i gnister eller overophedning i alt udstyr, der behandler støv og lad være med at bruge det til det er repareret.
