Wybuch pyłu – usuwaj to zagrożenie!

Październik 2014

W sierpniu 2014 the United States Chemical Safety Board (CSB) przedstawiła wyniki dochodzenia w sprawie zdarzenia z grudnia 2010 – wybuchu w zakładach przetwarzania pozostałości metalowych z tytanu i cyrkonu w stanie West Virginia (USA). W wyniku wybuchu śmierć poniosły 3 osoby a jedna doznała obrażeń. Oto krótka informacja dotycząca tego co uznano, że najprawdopodobniej miało miejsce:

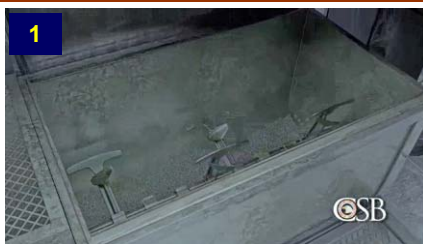
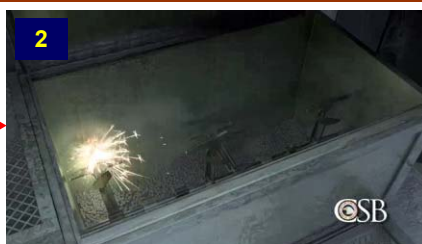
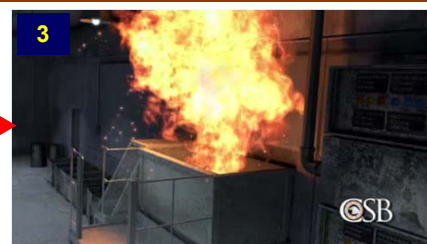
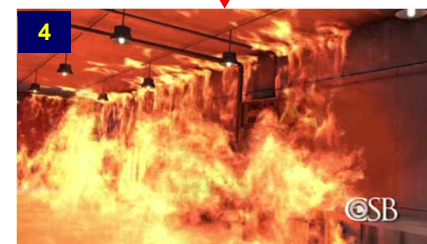
1. Wykorzystywano mieszalnik do obróbki proszku cyrkonu. Pracownicy zauważyli mechaniczne problemy przed zaistnieniem zdarzenia. Łopatkki mieszalnika uderzały w wewnętrzne ścianki boczne mieszalnika uszkadzając je. Przeprowadzono regulowanie i naprawy ale problemy występowały nadal.
2. Uznano, że iskra lub ciepło, powstałe w trakcie kontaktu metal-metal łopatek mieszalnika i ścianek, przyczyniły się do zapłonu proszku cyrkonu.
3. Palący się pył cyrkonu doprowadził do deflagracji – nastąpiło rozprężenie gorącego gazu, które doprowadziło do powstania „wiatru”, co zaobserwowało dwóch świadków. Palący się pył cyrkonu spowodował zapłony w innych otwartych pojemnikach ze zmagazynowanym tytanem i cyrkonem – pożar rozprzestrzenił się.
4. Pierwszy wybuch przyczynił się do uniesienia się w powietrze innych pyłów, które były w zakładzie, co pociągnęło za sobą wtórne wybuchy pyłu i pożar.

Uwaga: Wszystkie zdjęcia stanowią ujęcia z opracowanego przez Chemical Safety Board (USA) video przedstawiającego rekonstrukcję tego zdarzenia – dostępny tutaj: <http://www.csb.gov/al-solutions-fatal-dust-explosion/>

- Raport CSB wskazuje na zidentyfikowanych kilka współdziałających przyczyn, które przyczyniły się do wystąpienia tego zdarzenia. Większość z nich związana była z projektem instalacji, zaniedbaniami w obszarze spełniania wymagań standardów ochrony przeciwwybuchowej pyłu oraz systemów zarządzania.

- ❖ Zgłaszaj wszelkie zagadnienia związane z bieżącą eksploatacją, które dotyczą możliwości wystąpienia iskrzenia lub przegrzewania jakiegokolwiek urządzenia do obróbki pyłu, nie eksploatuj urządzenia aż do chwili gdy nie zostanie ono naprawione.
