Dertig jaar gelede – Vloeibare petroliumgas tragedie!

November 2014

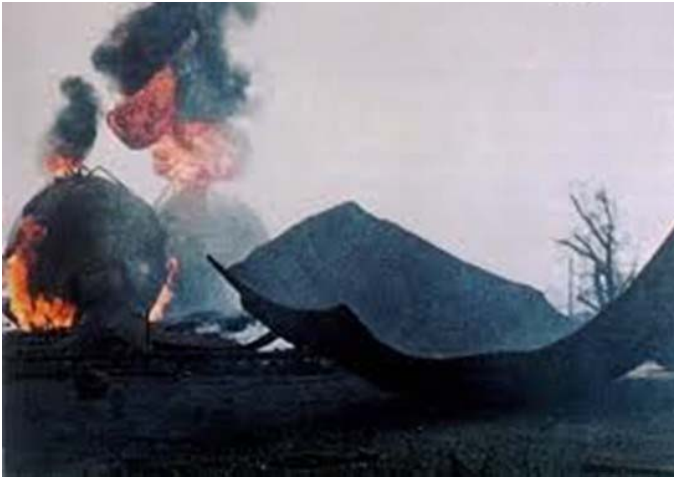
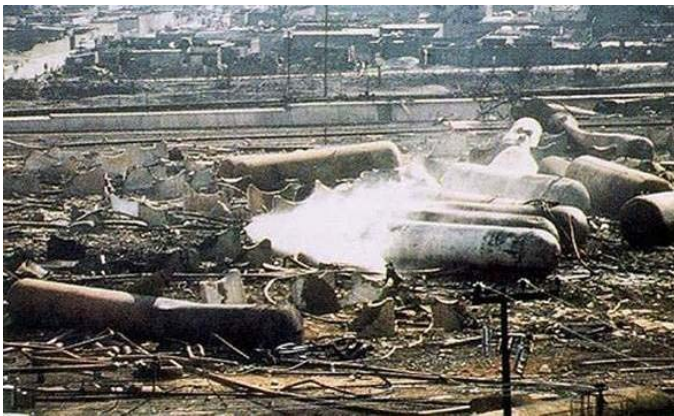
Op 19 November 1984 om 5:30 die oggend was daar 'n ernstige brand en 'n reeks ontploffings by die vloeibare petroliumgas (LPG) stoor en verspreidings terminaal in San Juan Ixhuatepec, Mexico City, Mexico. Die terminal is verwoes, ongeveer 600 mense is dood, 7000 beseer en 200 000 mense moes uit die gebied verwyder word. Meeste van die beserings was in die publiek, waar mense binne 130 meter vanaf die terminaal gewoon het. 'n Seismograaf, 20 km daarvandaan, het 'n lesing van 0.5 op die Richterskaal geregistreer.

Weens die totale vernietiging van die terminaal en die gebrek aan ooggetuies, kon die oorsaak van die ongeluk nie bevestig word nie. Ons vermoed dat petroliumgas uit 'n tenk of pyp gelek het in 'n ommuurde area, waar dit 'n gaswolk van 2 meter diep gevorm en later ontsteek het, vermoedelik deur 'n grondfakkelt.

Die eerste vrylating was waarskynlik vanaf stoortenk met vloeibare petroliumgas wat oorvol is en later ook afgeblaas is na na die grondfakkelt.

Verskeie oorsake het bygedra tot die ramp, onder andere die ontwerp van die terminaal, soos onvoldoende spasies tussen tenks, onvoldoende gasmonitors en gebrek aan pasiewe brandbeskerming. Die ontploffings het die brandbstrydingstoerusting verwoes. Daar was onvoldoende instandhouding van veiligheidstoerusting en groot getalle mense het te naby aan die terminaal gewoon.

- ❖ Verstaan die moontlike omvang van potensiele insidente op jou aanleg, en watter sisteme nodig is om dit te voorkom of te hanteer.
- ❖ Rapporteer faling van veiligheidssisteme en toerusting en vra dat dit herstel word.
- ❖ Maak seker veiligheidskleppe word gereeld ge-inspekteer en in stand gehou.
- ❖ Bespreek die bestuur van veiligheidsrisikos gereeld met aanleg veiligheids- en produksie ingeneurs, insluitende die moontlikheid om bedryf te stop as kritiese veiligheidstoerusting nie in werkende toestand is nie.
- ❖ Onthou dat swak huishouding meestal 'n simptoom is van 'n swak veiligheidskultuur. Versorg jou aanleg en al sy toerusting, insluitende die veiligheidstoerusting.
