Il y a de cela 30 ans – Une tragédie de GPL

Novembre 2014

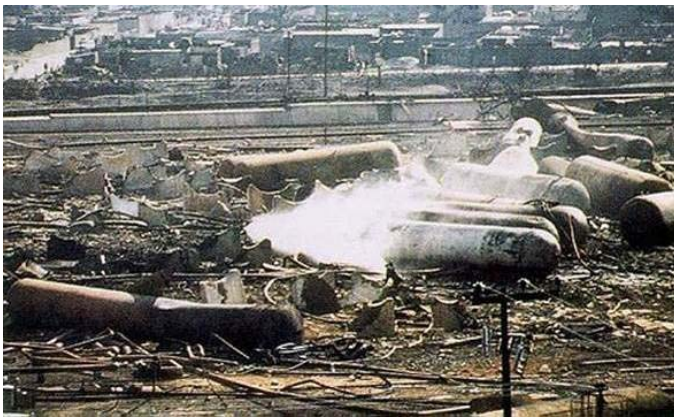
Aux environs de 05:30 AM le 19 novembre 1984, un incendie majeur et une série d'explosions survinrent dans un dépôt d'entreposage et de distribution de gaz de pétrole liquéfié (GPL) à San Juan Ixhuatepec dans la ville de Mexico au Mexique. Il y eut approximativement 600 décès et 7,000 blessés, 200,000 personnes furent évacuées et le dépôt fut détruit. Les ondes de chocs furent enregistrées sur un séismographe situé à 20 km (12.4 milles) de distance et la secousse la plus forte fut de 0.5 sur l'échelle Richter. La plupart des blessés et des décès furent dans la communauté environnante – la population demeurait aussi près qu'à 130 m (425 pi.) du dépôt.

La cause de l'accident ne put être définitivement établie car l'établissement fut détruit et vu l'absence de versions de témoins. L'on croit qu'une fuite de GPL à partir d'un réservoir ou d'une conduite se répandit à l'intérieur d'une cuvette emmurée. Les vapeurs de GPL créèrent un nuage de gaz inflammable d'environ 2 m (6.6 pi.) de hauteur. Le nuage fut enflammé possiblement par l'une des torchères se trouvant au niveau du sol.

Il y a évidence que certains des réservoirs d'entreposage dans l'établissement auraient été trop remplis causant un apport de débit de GPL vers les torchères au sol. La relâche qui initia l'incendie pourrait faire suite à un débordement ou à la surpression d'un des réservoirs d'entreposage.

Plusieurs causes contribuèrent au désastre, y compris la conception du dépôt (par exemples, l'espacement inadéquat entre les réservoirs, la détection de gaz inefficace, le manque de systèmes passifs de protection incendie), la destruction du système de protection incendie causée par les explosions, la maintenance incorrecte des appareils de sécurité et un nombre important de personnes vivant à proximité du dépôt.

- ❖ Prenez conscience de l'ampleur d'un incident potentiel dans votre établissement et quels systèmes de sécurité sont en place pour prévenir et atténuer l'événement.

- ❖ Rapportez toutes les défaillances sur les systèmes de sécurité et les appareils et demandez à votre direction de les faire réparer.
- ❖ Vérifiez que tous les dispositifs de relâche contre la surpression sont inspectés et maintenus tel que requis par vos politiques d'établissement.

- ❖ Discutez avec vos ingénieurs de sécurité et de production afin de déterminer comment gérer les risques, y compris la possibilité de faire la mise en arrêt des opérations si un appareil de sécurité critique ne fonctionne pas correctement.

- ❖ Rappelez-vous qu'une tenue des lieux inappropriée dans un établissement est souvent un symptôme d'une culture de sécurité déficiente. Prenez soin de votre établissement et de tous ses appareils, particulièrement les appareils de sécurité.
