Τριάντα χρόνια πριν – Τραγωδία σε εγκατάσταση υγραερίου

Νοέμβριος 2014

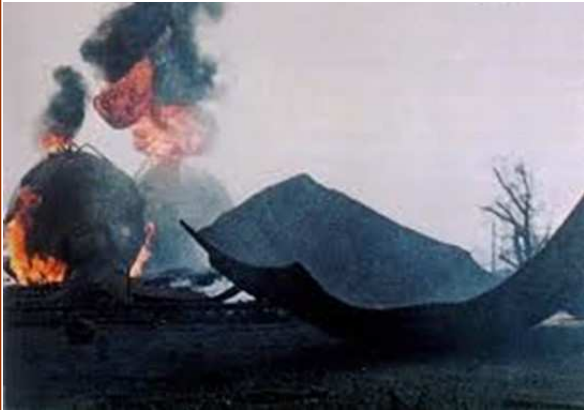
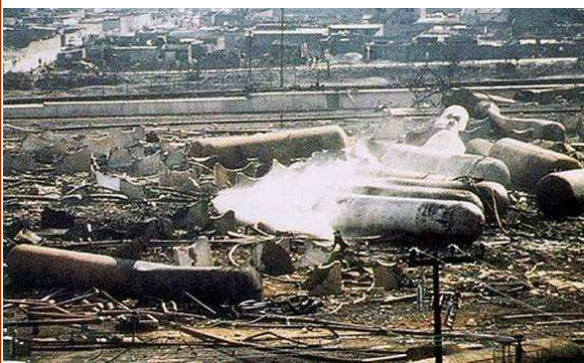
Στις 5:30 το πρωί, στις 19 Νοεμβρίου 1984 ξέσπασε μια μεγάλη φωτιά και μια σειρά εκρήξεων σε ένα terminal αποθήκευσης και διακίνησης υγραερίου (LPG) στο San Juan Ixhuatepec, στην Πόλη του Μεξικού. Περίπου 600 άνθρωποι σκοτώθηκαν, περίπου 7.000 τραυματίστηκαν και 200.000 άνθρωποι εκκένωσαν την περιοχή, ενώ το terminal καταστράφηκε. Οι εκρήξεις καταγράφηκαν από ένα σειсмоγράφο 20 χλμ μακριά, και η μεγαλύτερη έκρηξη που κατέγραψε ήταν 0,5 Ρίχτερ. Οι περισσότεροι θάνατοι και τραυματισμοί σημειώθηκαν στην τοπική κοινωνία- άνθρωποι που έμεναν σε ακτίνα 130 μέτρων από το terminal.

Η αιτία του ατυχήματος δεν μπόρεσε να καθοριστεί με βεβαιότητα επειδή οι εγκαταστάσεις καταστράφηκαν και δεν υπήρχαν αναφορές από μάρτυρες. Πιστεύεται ότι διέρρευσε LPG από μια δεξαμενή ή μια γραμμή σε ένα κλειστό χώρο. Οι ατμοί του LPG σχημάτισαν εύφλεκτο νέφος αερίων ύψους περίπου 2 μέτρων. Το νέφος αναφλέγη πιθανόν από πυρσό εδάφους (ground flare).

Υπάρχουν στοιχεία ότι κάποιες δεξαμενές στην εγκατάσταση μπορεί να είχαν υπερχειλίσει, προκαλώντας διασπορά του LPG προς τον πυρσό εδάφους. Η αρχική διαρροή μπορεί να προήλθε από την υπερχειλίση ή την αύξηση της πίεσης μιας από τις δεξαμενές.

Πολλές αιτίες συνέβαλαν στην καταστροφή, όπως ο σχεδιασμός του terminal (πχ. ακατάλληλη απόσταση μεταξύ δεξαμενών, ανεπαρκής ανίχνευση αερίων, έλλειψη συστημάτων παθητικής πυροπροστασίας), η καταστροφή του συστήματος πυρασφάλειας από

τις εκρήξεις, η ανεπαρκής συντήρηση του εξοπλισμού ασφάλειας και ο μεγάλος αριθμός κατοίκων κοντά στο terminal.

- ❖ Να γνωρίζουμε τις επιπτώσεις ενός πιθανού περιστατικού στο εργοστάσιό μας και τα συστήματα ασφάλειας που υπάρχουν για να προλάβουν ή να καταστείλουν το γεγονός.
- ❖ Να αναφέρουμε για επισκευή όλες τις αστοχίες των συστημάτων ασφάλειας.
- ❖ Να ελέγχουμε ότι όλα τα ασφαλιστικά επιθεωρούνται και συντηρούνται όπως απαιτείται από τις διαδικασίες.
- ❖ Να συζητάμε με τους μηχανικούς ασφάλειας και παραγωγής πώς μπορούμε να μειώσουμε την επικινδυνότητα, ακόμα και με πιθανό σταμάτημα, αν ο κρίσιμος εξοπλισμός ασφάλειας δεν λειτουργεί σωστά.
- ❖ Να θυμόμαστε ότι το ανεπαρκές housekeeping σε ένα εργοστάσιο είναι συχνά ένα σύμπτωμα κακής κουλτούρας ασφάλειας. Να φροντίζουμε τη μονάδα μας και όλο τον εξοπλισμό, ειδικά τον εξοπλισμό ασφάλειας.
