נובמבר 2014

לפני שלושים שנה – אסון גפ"מ

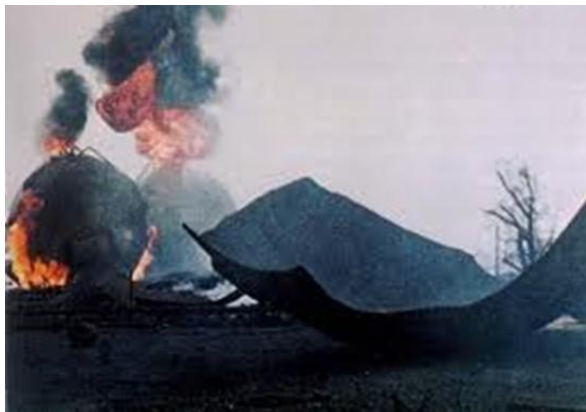
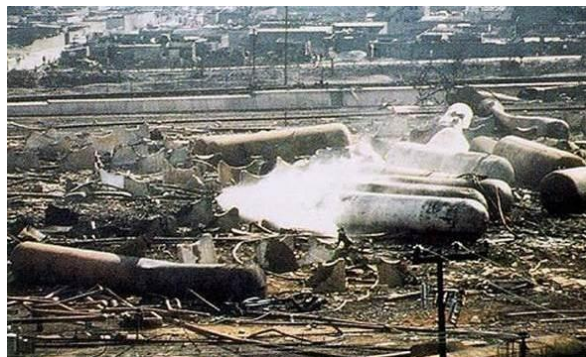
בסביבות השעה 5:30 לפנות בוקר ב-19 נובמבר 1984 התרחשה שריפה נרחבת וסידרה של פיצוצים במסוף אחסון וחלוקת גז פחמימני מעובה (גפ"מ) בסן חואן אקזוטפק, מקסיקו סיטי, מקסיקו. כתוצאה - כ-600 הרוגים, כ-7000 פצועים, כ-200,000 אנשים פונו והמסוף נהרס. גלי הדף נקלטו ע"י סיסמומטר במרחק של 20 ק"מ (12.4 מייל), הפיצוץ הגדול ביותר הגיע ל-0.5 בסולם ריכטר. מרבית הפצועים וההרוגים היו מקרב האוכלוסייה המקומית - אנשים שגרו במרחק של כ-130 מטרים מהמסוף.

את הסיבה לתאונה קשה היה לקבוע בוודאות בגלל הרס המתקנים והיעדר דיווחים של עדים. סוברים כי גפ"מ דלף ממיכל או קו צנרת אל אזור כלוא. אדי גפ"מ יצרו ענן אדים דליק בגובה של כ-2 מטרים. הענן הוצת, ככל הנראה ע"י לפיד קרקעי.

ישנה עדות כי חלק ממיכלי האחסון במתקן מולאו יתר על המידה, דבר שגרם להטיה של זרם הגפ"מ לעבר לפידים קרקעיים. ייתכן שהשחרור הראשוני נגרם ממיכל מלא מדי או מלחץ גבוה מדי באחד ממיכלי האחסון. גורמים רבים תרמו לאסון, כולל תכנון המסוף (לדוגמה, ריווח לקוי בין המיכלים, גלאי גז לא יעילים, חוסר במערכות בטיחות אש פסיביות), הרס של מערכת הכיבוי בעת הפיצוץ, אחזקה לא מתאימה של ציוד הבטיחות ומספר גדול של אנשים שחיו בקרבת המסוף.

← הבן את החשיבות של תקרית פוטנציאלית במפעלך ואת תפקידן של מערכות הבטיחות במניעת ובמיתון האירוע.

← דווח על כל כשל בציוד ובמערכות הבטיחות ודרוש מההנהלה לטפל בכל בעיה.

← וודא כי כל האמצעים להפחתת לחץ נבדקים ומתוחזקים כנדרש במדיניות הבטיחות של המפעל.

← היוועץ במהנדסי הייצור והבטיחות על מנת לקבוע כיצד להתמודד עם סיכון, כולל אפשרות של השמטה במידה וציוד בטיחות חיוני לא עובד כראוי.

← זכור כי סדר וניקיון לקויים במפעל הם פעמים רבות סימפטום לתרבות בטיחות לקויה. שמור על המפעל ועל תקינות הציוד בו ובמיוחד על ציוד הבטיחות.
