30 lat temu – tragedia z LPG

Listopad 2014

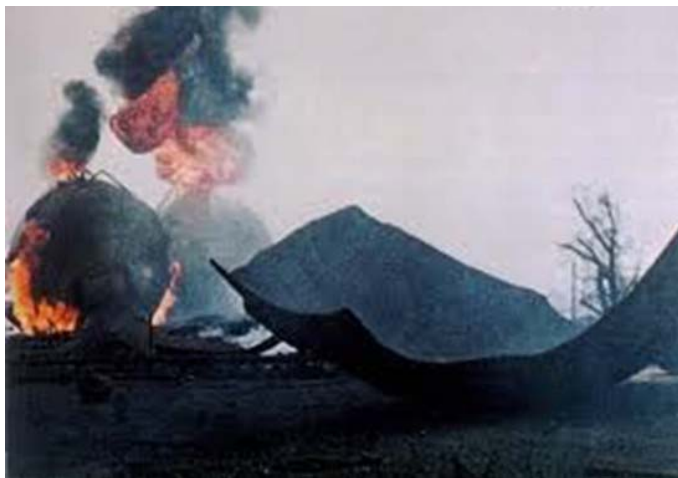
Około 5.30 nad ranem w dniu 19 listopada 1984 roku miał miejsce poważny pożar i seria wybuchów w terminalu magazynowo-dystrybucyjnym LPG (propanu-butanu) w San Juan Ixhuatepec, stan Mexico City w Meksyku. Odnotowano około 600 ofiar śmiertelnych, około 7000 osób poszkodowanych, ewakuacją objęto 200 tys. osób a terminal uległ całkowitemu zniszczeniu. Wybuchy zostały odnotowane przez sejsmografy zlokalizowane 20 km (12.4 mil) od miejsca zdarzenia a najsilniejszy odnotowany wybuch osiągnął wartość 0,5 stopnia w skali Richtera. Większość ofiar śmiertelnych i osób poszkodowanych została odnotowana w najbliższym otoczeniu – byli to ludzie mieszkający w promieniu 130 m (425 ft.) od terminalu.

Przyczyna zdarzenia nie została ostatecznie ustalona z uwagi na zniszczenia infrastruktury i brak zeznań świadków zdarzenia. Przypuszcza się, że nastąpił wyciek LPG ze zbiornika lub rurociągu do zamkniętej przestrzeni ograniczonej ścianami. Pary LPG utworzyły zapalną chmurę gazu o wysokości 2 m (6.6 ft.). Zapłon tej chmury nastąpił prawdopodobnie od pochodni przyziemnej.

W trakcie dochodzenia stwierdzono, że niektóre ze zbiorników magazynowych mogły być przepełnione co doprowadziło do niepożądanego przepływu LPG w kierunku do pochodni przyziemnych. Inicjujący wyciek mógł być rezultatem przelania zbiornika lub przekroczenia ciśnienia w jednym ze zbiorników magazynowych.

Wiele aspektów przyczyniło się do wystąpienia zdarzenia włączając zagadnienia projektowe terminala (na przykład niewłaściwe odległości pomiędzy zbiornikami, nieefektywne wykrywanie gazu, brak systemów pasywnej ochrony przeciwpożarowej), zniszczenie systemu ochrony przeciwpożarowej przez eksplozję, niewłaściwe utrzymanie urządzeń bezpieczeństwa oraz duża liczba ludzi mieszkająca blisko terminalu.

- ❖ Bądź świadomy rozmiarów potencjalnych zdarzeń awaryjnych na twojej instalacji i jakie zastosowano systemy bezpieczeństwa, aby zapobiegać i minimalizować zdarzenia.
- ❖ Zgłaszaj wszystkie uszkodzenia w systemach czy urządzeń bezpieczeństwa i proś kadrę zarządzającą aby zostały one naprawione.
- ❖ Sprawdzaj czy wszystkie urządzenia upustu ciśnienia podlegają niezbędnym przeglądom i naprawom zgodnie z zakładowymi wymaganiami w tym zakresie.
- ❖ Rozmawiaj z inżynierami bezpieczeństwa i produkcji aby ustalić jak kontrolować ryzyko, włączając zagadnienia możliwości wyłączenia instalacji, jeżeli krytyczne urządzenia bezpieczeństwa nie pracują właściwie.
- ❖ Pamiętaj, że niedostateczne utrzymywanie porządku w obrębie instalacji jest często oznaką niskiej kultury bezpieczeństwa. Dbaj o swoją instalację, jej urządzenia a w szczególności urządzenia bezpieczeństwa.
