Há Trinta Anos – Uma Tragédia com GLP

Novembro de 2014

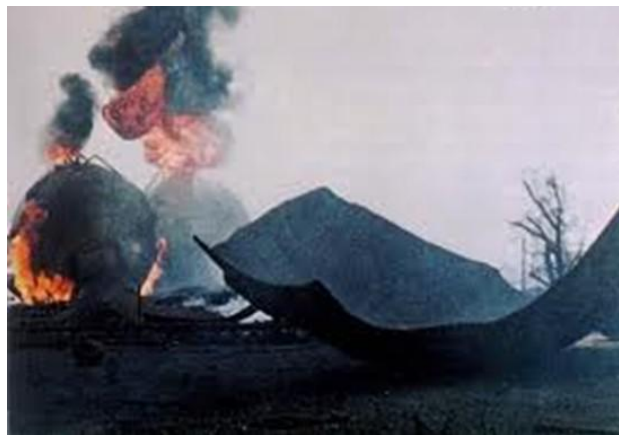
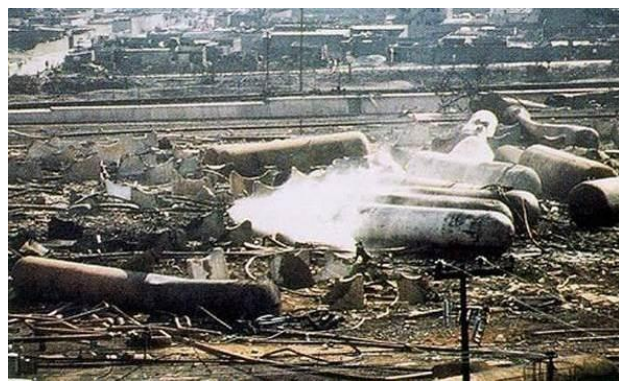
Por volta das 5h30min, em 19 novembro de 1984, houve um grande incêndio e uma série de explosões em um terminal de armazenamento e distribuição de gás liquefeito de petróleo (GLP), em San Juan Ixhuatepec, na Cidade do México. Houve cerca de 600 mortes, 7.000 feridos, 200 mil pessoas evacuadas e a destruição do terminal. As explosões foram registradas por um sismógrafo a 20 km de distância e a maior explosão alcançou 0.5 na Escala Richter. A maioria das mortes e feridos eram da comunidade circundante - as pessoas estavam vivendo a cerca de 130 m do terminal.

As causas do acidente nunca foram definitivamente estabelecidas por causa da destruição e da ausência de relatos de testemunhas. Acredita-se que o GLP vazou de um tanque ou tubulação para um recinto com paredes. Vapores de GLP formaram uma nuvem de vapor inflamável com cerca de 2 m de altura. A nuvem foi inflamada, possivelmente por um “flare” localizado a nível do solo.
