## Детали имеют значение в безопасности процессов!

Март 2015

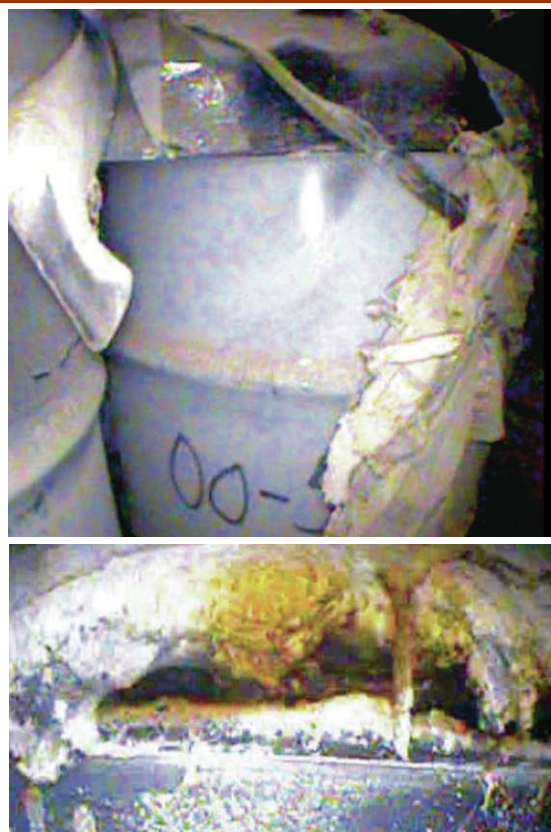
В хранилище ядерных отходов в барабане с радиоактивными отходами произошла экзотермическая реакция. Барабан разорвался, выделяя небольшое количество радиации, подвергая воздействию повышенной температуры другие барабаны с отходами, загрязнив низкими уровнями радиации 20 работников. Другие барабаны, содержащие подобные отходы, могли также находиться в опасности разрыва. Хранилище должно быть закрыто, а расходы по его восстановлению, как ожидается, должны составить несколько сотен миллионов долларов.

Химическая реакция произошла в барабане, который содержал отходы кислотного материала и окисляющие химические вещества, включая соли нитратов, а также органический абсорбент. Такая смесь может реагировать, чтобы генерировать выделение тепла и давление.

Несмотря на то, что конечное определение причин еще не сделано, газетные отчеты указывают, что типографическая ошибка в пересмотренном документе политики производства работ в хранилище могла привести в результате к использованию не того абсорбента! Пересмотренная политика специально устанавливала, что должен быть использован органический абсорбент, тогда, как должна была специфицировать использование неорганического абсорбента (основанного на глине). Ошибка не была распознана и абсорбент был заменен, приведя к происшествию. Детали имеют значение! Эти две буквы «н» и «е» создают огромную разницу в характеристиках абсорбента!
