Vấn đề chi tiết trong An toàn công nghệ!

Tháng 3/2015

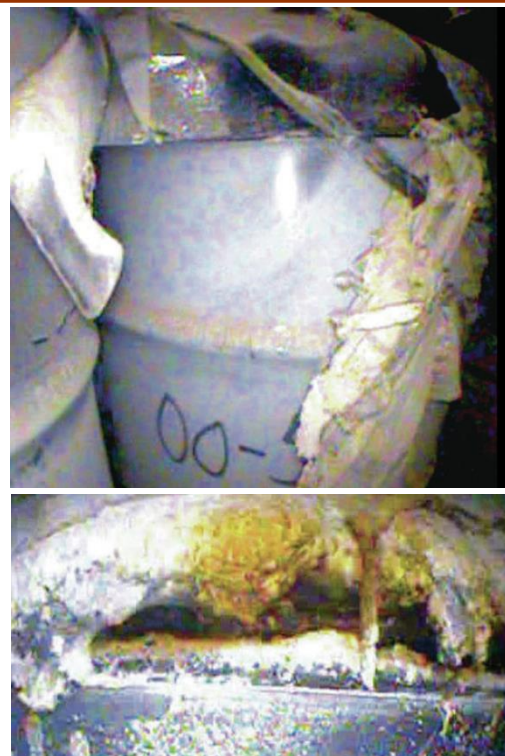
Có một phản ứng tỏa nhiệt xảy ra trong một thùng phuy chứa chất thải phóng xạ trong một kho chất thải hạt nhân. Thùng phuy đó bị phá hủy dẫn đến phóng xạ rò rỉ ra bên ngoài, làm tăng nhiệt độ của các thùng phuy xung quanh, và 20 công nhân bị phơi nhiễm phóng xạ ở mức thấp. Các thùng phuy xung quanh thùng phuy đó cũng có thể đã bị kích thích lên điều kiện nguy hiểm và có thể bị phá hủy. Cơ sở lưu giữ chất thải phóng xạ đó đã phải dừng hoạt động và chi phí phục hồi cho sự cố đó gây ra là vài trăm triệu \$.

Một phản ứng hóa học khác cũng xảy ra trong thùng phuy có chứa chất thải axit, chất oxy hóa bao gồm muối Nitrat, các chất hấp thụ hữu cơ. Hỗn hợp trong thùng phuy đó cũng có thể gây ra phản ứng giải phóng nhiệt và làm tăng áp suất để phá hủy thùng phuy đó.

Trong khi kết luận cuối cùng về các nguyên nhân gây ra sự cố chưa được quyết định thì một số tờ báo đã chỉ ra một lỗi in trong lần sửa đổi tài liệu của cơ sở đó đã có thể dẫn đến việc sử dụng loại chất hấp thụ không đúng chủng loại! Tài liệu được sửa đổi chỉ ra rằng một chất hấp thụ **hữu cơ (organic)** cần được sử dụng, trong khi đó đúng ra phải là chất hấp thụ **vô cơ (inorganic)** loại chất hấp thụ trên nền đất sét). Lỗi in không được phát hiện và loại chất hấp thụ đã bị thay đổi dẫn đến sự cố đó. Vấn đề cụ thể ở đây! Hai chữ cái, “i” và “n” tạo nên sự thay đổi/ sai khác rất lớn trong đặc tính của chất hấp thụ được sử dụng!
