기계적 무결성 · Mechanical Integrity

2015년 5월

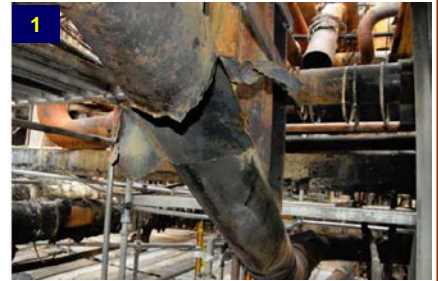
2012년 8월 캘리포니아의 정유 공장에서 상압증류공정(Crude Distillation Unit, CDU)의 파이프가 과열되면서 뜨거운 가연성 탄화수소 공정유체가 누출 되었습니다(사진 1). 일부가 기화되어 큰 증기운을 형성하며 발화되었습니다. 정유공장에서의 일반적인 손상 유형(damage mechanism)인 황화부식(Sulfidation corrosion)에 의해 배관 두께가 얇아져서 배관이 파손되었습니다. 황화 부식은 치명적인 사고로 이어질 가능성이 높은 중요 관심사입니다. 광범위하게 그리고 상대적으로 일정한 비율로 부식이 발생하여, 배관은 국부적인 두께감소나 구멍이 나서 누설되기 보다는 과열되기 전까지 점진적으로 두께가 얇아집니다.

- ➔ 크기에 상관없이 어떠한 누설이든 발견 즉시 보고하세요, 그리고 대응조치를 하였는지를 확인합니다.
- ➔ 대형 배관이나 압력용기에 자그마한 누설인 것처럼 보일지라도 대응 시 작은 누설이 대규모의 두께 감소나 취약 금속으로 인해 어느 순간 큰 누설로 확대될 수 있는 가능성도 고려해야 합니다. 이러한 사고 발생시에 모든 인력들이 보호될 수 있도록 대응 계획을 세워 놓아야 합니다.
- ➔ 배관이나 장치물을 교체하는 경우 모두 올바른 부품으로 바꾸었는지 확인하세요. 재질확인 검사 절차(Positive Material Identification, PMI)를 준수하고 현장에서도 이행성을 점검하세요. 정기보수중의 교체작업은 가동 전에 모든 교체부를 100% 전수 검사해야 합니다.
- ➔ 프로세스 유체의 외부 누설을 차단하는 누설방지 클램프를 빈번하게 사용한다면 기계적 무결성 프로그램에 문제가 없는지 의심할 수 있겠습니다. 이러한 기구는 영구적인 수리가 될 수 있는 시기인 정기보수까지 공정 가동을 유지할 수 있는 일시적인 보수용입니다. 이러한 임시방편인 보수를 해야 한다면, 귀하의 플랜트의 변경관리를 따르십시오. 임시방편의 보수작업들이 차기 정기보수 작업계획에 포함될 수 있도록 관리 해야 합니다.
- ➔ 검사 그룹의 권고 사항을 유념하고, 제때에 구현되는지 확인하세요.
- ➔ 효과적인 변경관리(management of change, MOC)가 성공적인 배관 무결성 관리 프로그램의 핵심입니다. 검사그룹이 부식이나 기타 열화의 변화를 예측할 수 있고, 검사 주기나 절차를 적절하게 변경할 수 있습니다. 검사그룹이 배관이나 기타 장치물의 무결성에 영향을 미칠 수 있는 변경 전에 대한 검토와 승인 프로세스에 포함되어 있는지 확인 하십시오.

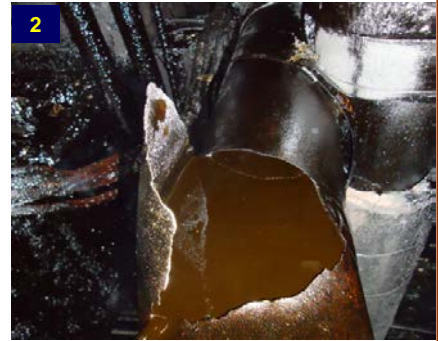
2013년에 11월 브라질의 정유공장에서 CDU의 중질잔사유(Vacuum Residue)배관에서 누설이 생기며 화재가 발생했습니다(사진 2). CDU의 Pre-flash 타워 근처 파이프랙의 직선구간에서 파이프가 과열되며 누설이 발생했습니다. 사고조사에 따르면 그 구간의 배관 두께가 1mm이하로 매우 얇았다고 합니다. 해당구간의 배관 스펙은 합금강(alloy steel)이었지만 실제 재질은 탄소강으로 확인 되었습니다. 1998년의 정기보수기간에 해당구간이 교체된 이력이 있었고, 스펙에 맞지않은 재질로 교체된 것이었습니다.
