## **Evacuați-vă la timp!**

Julie 2015

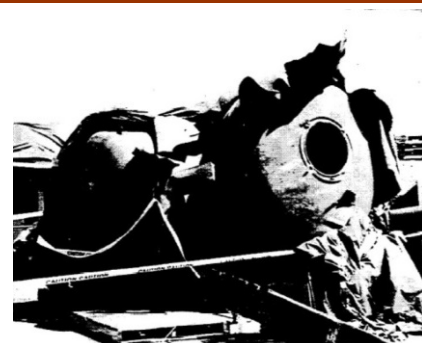
În Aprilie 1995, o instalație de procesare din New Jersey fabrica un produs care includea amestecarea hidrosulfidului de sodiu, pulberii de aluminiu, carbonatului de potasiu (toate materiale solide) și o cantitate redusă de benzaldehidă (lichid). Amestecarea se făcea într-un vas amestecător de 6 metri cubi. S-a produs o reacție exotermă, probabil datorită contaminării cu apă a amestecului. Angajații au fost evacuați din clădire, dar mai târziu câțiva dintre aceștia s-au întors în încercarea de a goli vasul amestecător. În timp ce încercau să golească vasul, acesta a explodat provocând cinci decese (toți erau în camera vasului) și patru răni.

Dacă se produce o reacție neașteptată într-un vas, nu știți când reacția poate dezvolta suficientă presiune pentru a cauza ruperea vasului. Când se produce eliberarea unei cantități semnificative de vapori inflamabili, este nevoie de o sursă de aprindere pentru a se aprinde sau exploda. Nu vă puneți niciodată în pericol rămânând în zonă dacă se întâmplă un astfel de eveniment în instalația dumneavoastră. Cunoașteți planurile pentru situații de urgență, participați la exercițiile practice și, cunoașteți când trebuie să vă evacuați sau adăpostiți în locații sigure.

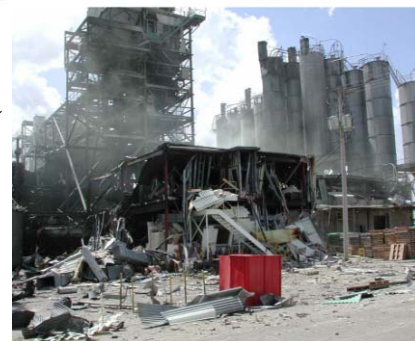
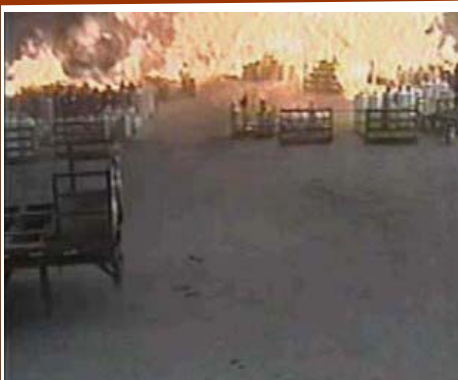
În Aprilie 2004, un operator dintr-o instalație de producere a policlorurii de vinil din Illinois a deschis din greșală un ventil de pe un alt reactor decât cel care trebuia. Reactorul era în faza de reacție a procesului și conținea monomer de clorura de vinil sub presiune. S-a pus în libertate un nor de mari dimensiuni de clorura de vinil inflamabilă și toxică în interiorul clădirii. Operatorii și supervizorul de schimb au încercat în zadar să oprească eliberarea de gaze, și nu s-au evacuat. Norul de vapori inflamabili s-a aprins și a explodat distrugând instalația. Au rezultat cinci decese (inclusiv operatorii care încercau să oprească emisia) și trei răni. Pentru informații despre acest incident, consultați Beacon-ul din luna Iunie 2013.
