Mangueira inadequada causa fuga de amoníaco!

Novembro de 2015

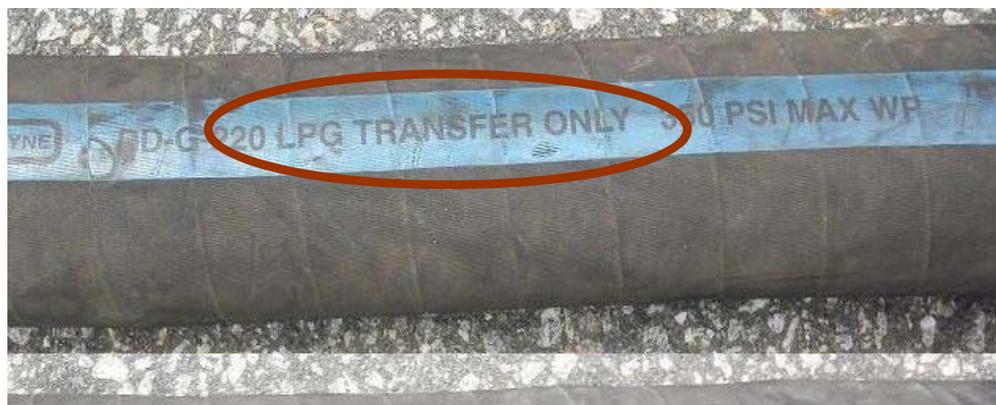
Numa manhã de Julho de 2009, um caminhão de amoníaco anidro estava a ser descarregado para um tanque de armazenagem numa fábrica na Carolina do Sul, usando uma mangueira armazenada no atrelado do caminhão. Pouco depois de iniciada a transferência, a mangueira de descarga rompeu-se provocando a libertação de uma nuvem de amoníaco, um gás tóxico. A nuvem atravessou uma estrada até uma zona de floresta onde se dissipou. Uma condutora, na estrada, conduziu a sua viatura para o interior da nuvem tendo-se de seguida despistado. A condutora saiu da viatura e faleceu devido à exposição ao amoníaco. Catorze pessoas necessitaram de assistência médica, das quais sete foram tratadas devido a problemas respiratórios tendo alta no mesmo dia. Foram avisados os residentes na zona para não saírem de casa e a estrada foi fechada durante várias horas. Foram libertados cerca de 3200 kg de amoníaco.

A investigação descobriu que uma causa provável para a rutura foi o uso na descarga de uma mangueira que não era quimicamente compatível com o amoníaco anidro. Outras causas contributivas incluem procedimentos de descarga inadequados e inspeção inadequada da mangueira usada para a descarga. A mangueira que foi usada para descarregar o amoníaco estava claramente identificada “LPG TRANSFER ONLY” (LPG – Gases de Petróleo Liquefeitos). A empresa de camionagem descobriu que um dos seus reboques de LPG tinha a bordo uma mangueira para amoníaco, e que as mangueiras teriam sido trocadas algum tempo antes do incidente. A mangueira incorreta que falhou já tinha sido usada para descarregar amoníaco 2 a 12 vezes.

- Verificar sempre se as mangueiras corretas estão a ser usadas nas operações de carga e descarga. Ter especial atenção se estiver a usar mangueiras que tenham vindo no caminhão.

- Ler as etiquetas e os avisos das mangueiras e pedir ajuda se não estiver seguro de que a mangueira é a adequada para a utilização.
- Inspeccionar sempre as mangueiras em relação a danos, incluindo as mangueiras que vêm com o caminhão. Não usar mangueiras que não estejam em boas condições. Inspeccionar sempre as juntas e os acessórios de ligação usados com as mangueiras.

- Armazenar adequadamente as mangueiras para evitar que sofram torções, esmagamentos ou outros danos.
- Seguir as normas existentes na sua instalação para inspeção e substituição de todas as mangueiras.

- Se descarregar, por rotina, materiais usando as mangueiras que vêm com o caminhão, e verificar que as mesmas têm um aspeto diferente, peça a alguém para verificar se as mesmas são adequadas à utilização.
