Sei sicuro che il recipiente sia vuoto?

Aprile 2017

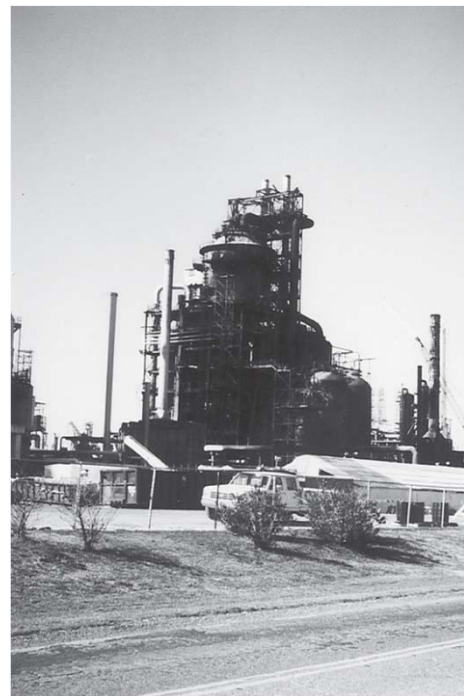
Il recipiente a pressione che esplose (F7) veniva usato per separare la parte pesante del petrolio dai residui solidi di catalizzatore usato nel processo. Durante la fermata, il petrolio venne rimosso da tutte le attrezzature che poi vennero pulite, ispezionate e preparate per essere pronte alla ripartenza. Nella procedura di avviamento dell'impianto era previsto di usare vapore per drenare le attrezzature eliminando l'aria prima dell'alimentazione del petrolio. E' stato riconosciuto dagli operatori che la temperatura nelle attrezzature era abbastanza bassa da consentire una parziale condensazione del vapore. Così, l'acqua formatasi per condensazione del vapore venne raccolta e pompata nel recipiente F7. La procedura normale di partenza impianto prevedeva che il recipiente F7 venisse drenato dall'acqua prima di alimentare il petrolio. Questo purtroppo non avvenne in quanto una valvola sullo scarico rimase erroneamente chiusa impedendo il drenaggio dell'acqua.

La rapida espansione del vapore creò una sovrappressione in F7 che cedette violentemente. Il petrolio fuoriuscito si innescò e generò un incendio attorno alla unità FCC. L'incendio durò per circa 2 ore e mezzo prima di essere estinto definitivamente.

- Nella rimessa in esercizio di apparecchiature dopo manutenzione, assicurati che queste siano completamente pulite e che non contengano materiale incompatibile con le altre materie utilizzate nel processo o le condizioni operative.
- Rispetta le procedure di ripartenza dell'impianto.
- Usa checklist e procedure scritte per la ripartenza. Alcuni impianti lavorano per molti anni senza effettuare fermate per manutenzione o per altri motivi. Non affidarti alla tua memoria per svolgere operazioni critiche che potresti non effettuare frequentemente.
- Se durante la partenza trovi valvole in posizione errata o altre attrezzature in stato anomalo, chiedi aiuto per capire tutte le possibili conseguenze prima di modificarne la posizione o ripristinarne lo stato corretto.
