Tem a certeza de que o equipamento está vazio?

Abril de 2017

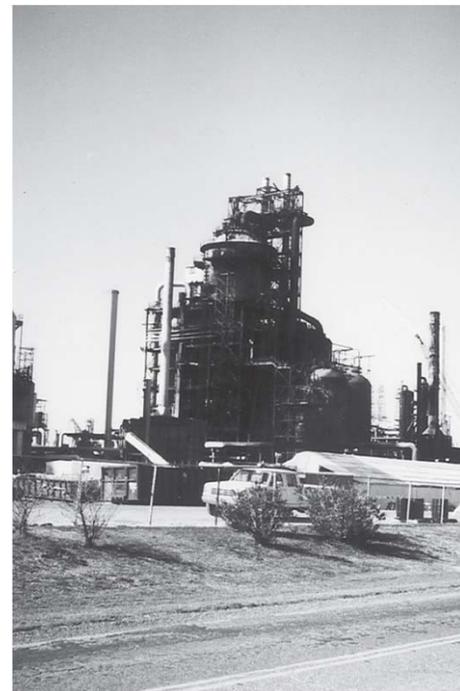
O equipamento vertical (F7) que explodiu era usado para separar os hidrocarbonetos pesados do pó de catalisador (slurry settler) durante a operação normal. Durante a paragem, o óleo foi drenado de todos os equipamentos do processo e o equipamento foi limpo, inspecionado, reparado para ser recolocado em serviço. Como parte do procedimento de arranque, o equipamento foi purgado com vapor para eliminar o ar do sistema antes de introduzir carga. Foi reconhecido pela operação que a temperatura no processo era muito baixa condensando o vapor. Logo a qualquer água que condensasse era recolhida e bombada para o equipamento F7. O procedimento de arranque normal requeria que os operadores drenassem a água de F7 antes introduzir hidrocarbonetos quentes. Todavia havia uma válvula de seccionamento na posição errada (fechada) que impedia a drenagem da água de F7. A rápida expansão do vapor fez aumentar a pressão de F7 provocando a sua rutura violenta.

Os hidrocarbonetos libertados pela explosão, inflamaram-se, e o incêndio envolveu a unidade de FCC. O incêndio durou 2.5 horas até ser extinto.

- Quando recolocar um equipamento em serviço após manutenção, tenha a certeza de que está completamente limpo e que não contém nada que possa ser incompatível com os materiais de processo ou com as condições operatórias.
- Não se desvie dos procedimentos de arranque da sua instalação.
- Use checklists e procedimentos escritos para o arranque. Algumas instalações operam durante muitos anos entre manutenções e outras paragens. Não deve confiar na sua memória para esta operação crítica que não efetua com muita frequência.
- Se encontrar válvulas na posição errada ou outro equipamento que esteja no status incorreto durante o arranque, peça ajuda para compreender todas as consequências potenciais antes de alterar a posição de uma válvula ou o status de qualquer outro equipamento.
