Naaagnas na mga Tangke!

Mayo 2017

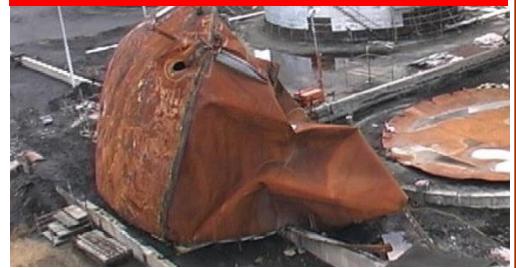
Noong 2001 nagkaroon ng pagsabog sa isang tangke na naglalaman ng ginugol na sulphuriko asido (na naglalaman ng ilang mga haydrokarbon) mula sa isang pagdalisayan ng proseso **alkylation** (Fig. 1). Walong manggagawa ang nasugatan at isa ang namatay. Ang dumanak na sulphuriko asido umabot sa isang ilog na nagiging sanhi ng pinsala sa kapaligiran. Kinukumpuni ng mga kontratista ang isang plataporma sa lugar ng mga tangke ng mag-apoy ang madaling magsiklab na singaw sa tangke dahil sa tilamsik mula sa mainit na trabaho. Ang tangke ay may grabeng kaagnasan, at ang pagtagas ay natagpuan taun-taon ng ilang mga taon na. Ang lahat ng mga iniulat na pagtagas ay nakumpuni, maliban sa isang natuklasan ng ilang buwan bago ang insidente. Sa oras ng insidente, ilang dagdag na mga butas sa bubong at mga gilid ng tangke ay hindi naiulat. Isang operaytor ang nagpasa ng "ulat ng hindi ligtas na kondisyon" ilang linggo bago ang pagsabog. Permisyo para sa isang mainit na trabaho ay tinanggihan dahil sa mataas na konsentrasyon ng nasusunog na singaw, ngunit walang aksyon ng pagwawasto ang namamahala.

Fig. 1: Tangke ng gamit na asido sulphuriko matapos ang pagsabog

- Iulat ang mga butas sa mga tangke o malubhang kaagnasan sa namamahala. Huwag sumuko kung walang pagkilos upang itama ang problema, bagkos ay idulog ito sa mas nakakataas kung kinakailangan.
- Huwag kailanman maglakad o umakyat sa kagamitan na kung saan ay hindi nilayon para sa layuning ito. Huwag maglakad o umakyat sa anumang bagay na mukhang sobrang naaagnas - posibleng hindi nito kayang suportahan ang iyong timbang.
- Iulat ang kaagnasan ng mga tubo, suporta ng mga tubo, mga lalagyan, suporta ng mga kagamitan, mga hagdan, mga baitang, plataporma para sa trabaho, istrakturang bakal ng gusali, o anumang iba pang mga kritikal na kagamitan.

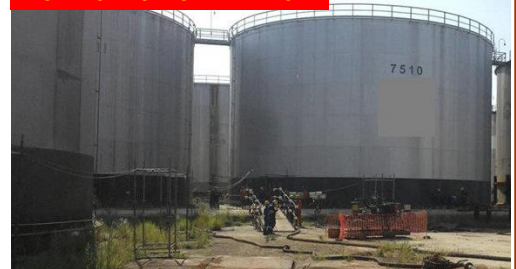
Noong Enero 2016, nagkaroon ng isang malalang insidente sa ibang pagdalisayan ng petrolyo, sanhi rin ng kaagnasan ng tangke. Sa panggabi na tungkulin, isang operaytor ang pumunta sa lugar ng mga tangke upang manomanong masukat ang temperatura at antas sa ilang mga tangke na naglalaman ng mainit na langis (Fig. 2). Ito ay kinakailangang akyatin ang tuktok ng mga tangke. Ang operaytor ay hindi na bumalik makalipas ang ilang oras at hindi rin tumugon sa mga pagkontak sa pamamagitan ng radyo. Pumunta ang kanyang mga kasamahan sa lugar ng mga tangke upang magsiyasat, natagpuan ang kanyang sasakyan na naka-parke doon, at may natagpuan rin na isang malaking butas sa tuktok ng isa sa mga tangke (Fig. 3). Ang katawan ng operaytor ay natuklasan sa loob ng tangke ng ito ay alisan ng laman - siya ay nahulog sa butas sa tuktok ng tangke. Ang bubong ng tangke ay natagpuan na nagkaroon ng malubhang panloob na kaagnasan. Bumigay ang bubong ng tangke nang ito ay maapakan ng operaytor.

Fig. 2: Mga tangke ng mainit na langis

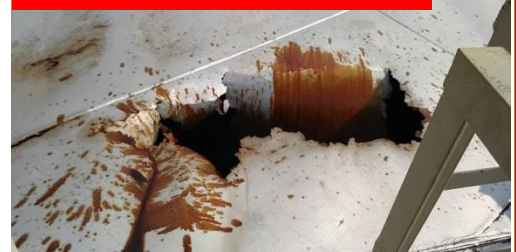
Fig. 3: Butas sa tuktok ng mainit na tangke ng langis
