Скрытая опасность ржавых резервуаров

Май 2017 г.

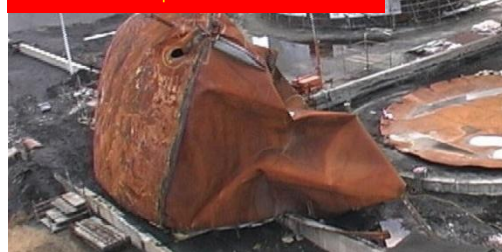
В 2001 г. произошел взрыв в резервуаре с отработанной серной кислотой (там также оставалось небольшое количество углеводородов), который участвовал в процессе алкилирования на нефтеперерабатывающем заводе (рис. 1). Пострадали восемь рабочих, и один погиб. Разлившаяся серная кислота достигла реки, чем нанесла урон окружающей среде. Подрядчики вели ремонт платформы нефтебазы и применяли огневые работы, искры от которых воспламенили огнеопасные пары резервуара. У него наблюдалась значительная коррозия, и на протяжении нескольких лет обнаруживались течи. Все указанные протечки были устранены, за исключением одной, которую нашли за несколько месяцев до происшествия. Также позже были обнаружены несколько других отверстий в крыше и оболочке резервуара. За несколько недель до взрыва один из операторов составил «отчет о небезопасных условиях работы». Наряд на огневые работы выдан не был из-за высокой концентрации огнеопасных паров, но руководство не предприняло никаких корректирующих действий.

Рис. 1. Резервуар с отработанной серной кислотой после взрыва

- Сообщайте руководству об обнаруженных отверстиях или сильной коррозии. Если для решения проблемы не проведено никаких корректирующих действий, не сдавайтесь – если необходимо, забейте тревогу.
- Даже не пытайтесь ходить по или забираться на оборудование, которое не предназначено для этого. Не делайте этого на том оборудовании, которое сильно проржавело – оно просто может не выдержать веса вашего тела.
- Сообщайте о коррозии трубопроводов, опор для труб, сосудов, опор для оборудования, лестниц, ступенек, строительных лесов, стальных конструкций зданий или другого критического оборудования.

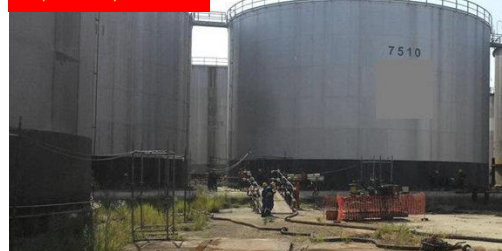
В январе 2016 г. на другом нефтеперерабатывающем предприятии произошел несчастный случай, виной которому также стала коррозия резервуара. Во время вечерней смены оператор отправился на нефтебазу, чтобы вручную измерить температуру и уровень горячей нефти (рис. 2). Для этого требовалось забраться наверх резервуаров. Прошло какое-то количество времени, но оператор так и не вернулся и перестал отвечать по рации. Его коллеги отправились туда же, чтобы выяснить, что случилось, увидели его припаркованную машину, а также огромную дыру наверху одного из резервуаров (рис. 3). Резервуар опорожнили, а тело несчастного нашли на дне – он упал через отверстие: крыша резервуара сильно проржавела, отчего провалилась, когда оператор наступил на нее.

Рис. 2. Резервуары с горячей нефтью

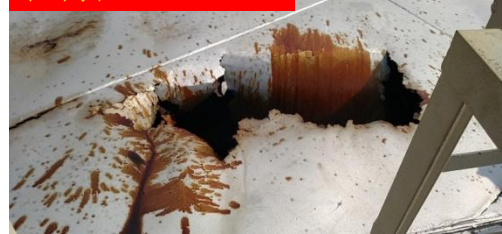
Рис. 3. Отверстие наверху резервуара
