Διερεύνηση συμβάντος αστοχίας σωλήνα ατμού

Ιούλιος 2017

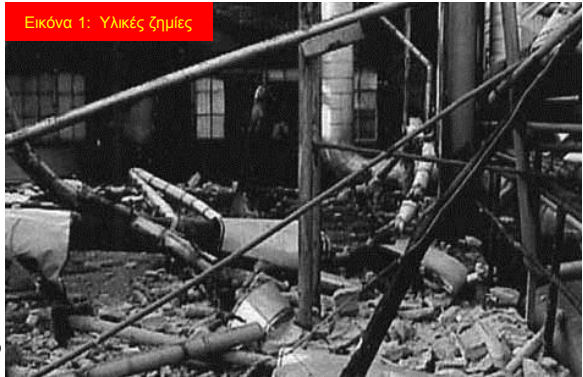
Το Νοέμβριο του 1998 σε ένα μεγάλο χημικό εργοστάσιο ένας σωλήνας ατμού διαμέτρου 12 in. και πίεσης ~ 41 bar[g] αστόχησε με καταστροφικές συνέπειες. Ένα τμήμα του σωλήνα μήκους περίπου 1 μέτρο, μόλις πριν από το εκτός λειτουργίας ροόμετρο, έσπασε ξαφνικά προκαλώντας σημαντική ζημία στην περιοχή (Εικ. 1). Η παροχή ατμού σε όλο το εργοστάσιο σταμάτησε, ο εξοπλισμός παραγωγής ατμού επίσης σταμάτησε και δεν υπήρχε παραγωγή στο μεγαλύτερο μέρος του εργοστασίου για περισσότερο από 5 ημέρες. Ευτυχώς δεν υπήρξαν τραυματισμοί ή θάνατοι.

Εικόνα 1: Υλικές ζημιές

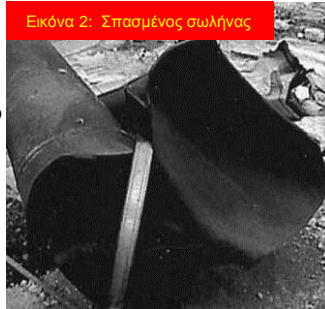
Αμέσως δημιουργήθηκε μια ομάδα διερεύνησης για να κατανοήσει την αιτία της αστοχίας του σωλήνα ηλικίας 30 ετών (Εικ. 2). Υπήρξε ανησυχία για άλλες σωληνώσεις ατμού που πιθανά να διέτρεχαν παρόμοιο κίνδυνο. Η ομάδα αποτελούταν από χειριστές/ μηχανικούς κοινών παροχών, διοικητικό προσωπικό, μηχανικούς υλικών, μηχανολόγους μηχανικούς (εμπειρογνώμονες σωληνώσεων, αξιοπιστίας και ανάλυσης αστοχιών) και χημικούς μηχανικούς. Αρχικά, πιθανή αιτία θεωρήθηκε η διάβρωση του τοιχώματος του σωλήνα ακριβώς πριν από το ροόμετρο που προκλήθηκε από κακή ποιότητας (υγρό) ατμό, με αποτέλεσμα τη μείωση του πάχους του σωλήνα. Οι γραμμές που παρατηρήθηκαν στο σωλήνα (Εικ. 3) πιστεύεται ότι δημιουργήθηκαν από τη διάβρωση. Κατά τη διάρκεια της διερεύνησης διαπιστώθηκε ότι ο αγωγός που είχε αστοχήσει είχε σχεδιαστεί ώστε να έχει μικρή κωνικότητα (περίπου 10°) για να είναι ομαλή η ροή προς το ροόμετρο. Δημιούργησαν την κωνικότητα με διάτρηση, χρησιμοποιώντας ένα παχύτερο κομμάτι σωλήνα. Η ομάδα διερεύνησης ζήτησε από έναν έμπειρο τεχνικό συντήρησης να επιθεωρήσει τον σωλήνα που αστόχησε. Ο τεχνίτης αναγνώρισε αμέσως ότι οι γραμμές δεν ήταν σημάδια διάβρωσης, αλλά στην πραγματικότητα σημάδια από εργαλείο διάτρησης. Κατά τη διάτρηση του σωλήνα, το εργαλείο δεν είχε τοποθετηθεί σωστά (εκτός του κέντρου). Αυτό είχε ως αποτέλεσμα ο σωλήνας να έχει μόνο περίπου το 25% του προβλεπόμενου πάχους στην κορυφή και συνεπώς εξασθένησε.

Εικόνα 2: Σπασμένος σωλήνας
