Rottura di una tubazione vapore – l'analisi dell'incidente

Giugno 2017

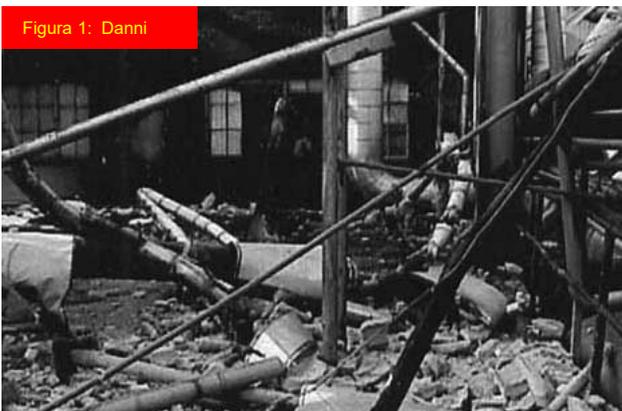
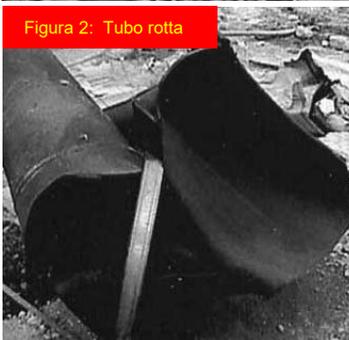
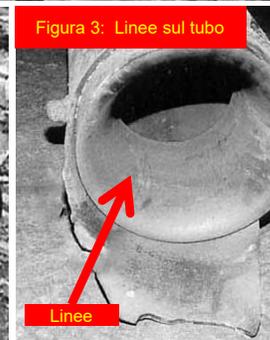
Nel novembre del 1998, all'interno di un grande stabilimento chimico, avvenne la rottura catastrofica di una tubazione di vapore del diametro di 12 in. (30.5 cm) ed utilizzata alla pressione di 600 psig (~ 41 barg). Una sezione di tubazione lunga circa 36 in. (~ 1 m), localizzata subito dopo un misuratore di portata Venturi non più in uso, si ruppe improvvisamente causando danni ingenti nell'area circostante (Fig. 1). La fornitura di vapore al resto dell'impianto venne quindi a mancare e il generatore di vapore si arrestò provocando una fermata della produzione nella maggior parte dello stabilimento per circa 5 giorni. Fortunatamente l'incidente non provocò né morti né feriti.

Un gruppo di analisi dell'incidente venne immediatamente creato per capire le cause della rottura della tubazione che aveva circa 30 anni (Fig. 2). La preoccupazione era che altre tubazioni di vapore presenti potessero rompersi allo stesso modo. Il gruppo di analisi comprendeva personale operativo e supervisor dei servizi generali di stabilimento, ingegneri meccanici e dei materiali (esperti di tubazioni, affidabilità e analisi dei guasti), ed ingegneri chimici. La prima causa sospettata fu l'erosione della parete interna della tubazione immediatamente a valle del misuratore Venturi. L'erosione, che poteva essere stata provocata dalla scarsa qualità del vapore (umido e non secco), aveva assottigliato lo spessore del tubo provocandone il cedimento. Linee trovate all'interno del tubo (Fig. 3) confermavano questa prima ipotesi. Successivamente, l'indagine determinò che la tubazione che aveva ceduto era stata progettata con un leggera conicità (circa 10°) per stabilizzare il flusso al misuratore Venturi. La conicità del tubo era stata ottenuta lavorando un tubo di spessore maggiore per ottenere alla fine il profilo voluto.

Il gruppo che conduceva l'analisi chiese ad un operatore meccanico esperto di ispezionare il tubo che aveva ceduto e questi immediatamente riconobbe le linee presenti non come segni di erosione ma in realtà come i graffi lasciati dallo strumento usato per profilare il tubo. Nel processo di lavorazione, lo strumento usato venne inserito erroneamente fuori centro. Il risultato di questo errore fu che lo spessore della tubazione in alcuni punti era inferiore al 25% dello spessore di progetto e conseguentemente tali punti risultarono indeboliti.

- Se ti viene chiesto di partecipare ad un'analisi di un incidente, cerca di collaborare attivamente condividendo la tua esperienza e conoscenza con il resto del gruppo. La tua esperienza operativa o di manutenzione sull'impianto è importante per comprendere le cause di un incidente. Fai domande ed esponi le tue convinzioni. Se qualcosa nella discussione non risulta in linea con la tua esperienza, chiedi e fai in modo di non avere dubbi ed essere soddisfatto della spiegazione.
