## Utredning av en havererad ångledning

juni 2017

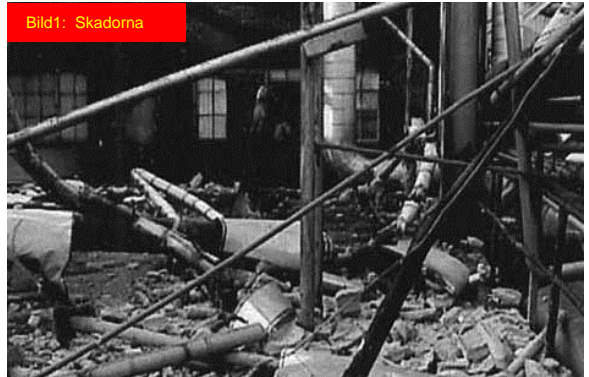
Bild1: Skadorna

I november 1998 havererade en 12 tums-ångledning (30.5 cm) med ~ 41 bar[g]s tryck i en kemifabrik med katastrofala följder. En 1 meter lång sektion av röret precis uppströms av en urdriftagen venturi-flödesmätare rämnade plötsligt och orsakade stora skador i arean (bild 1). Ångproduktionen stängdes ned och produktionen inom större delen av fabriken låg nere i mer än fem dagar. Som tur var omkom eller skadades ingen person.

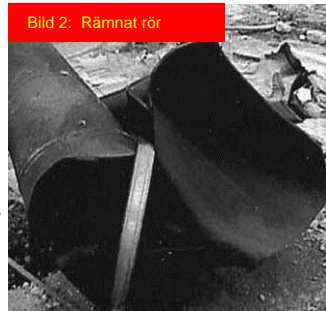
Bild 2: Rämnat rör

Ett utredningsteam tillsattes omedelbart för att försöka förstå orsaken till varför det 30 år gamla röret rämnade (bild 2). Man var orolig för att det finns risk för att samma ska hända andra ångledningar. Teamet bestod av tekniker och chefer från avdelningen för hjälpsystem, material- och mekingenjörer (rör-, tillförlitlighets- och haverianalys-expert) och kemiingenjörer. Den första misstänkta orsaken var erosion av rörväggen just uppströms venturi som orsakats av ånga av dålig kvalitet (våt ånga), vilket resulterade i förtunning av rörväggen. Man hittade märken i röret (bild 3) som man trodde hade skapats av erosion.

Under utredningen fann man att det rämnade röret hade designats att ha en viss avsmalning (cirka 10°) innan venturiröret. Denna avsmalning gjordes genom att svarva ur ett tjockare rör till rätt profil. Utredningsteamet bad en erfaren maskiningenjör att titta på det rämnade röret. Han upptäckte omedelbart att vreporna inte var tecken på erosion utan hade uppkommit i svarven. När röret svarvades hade inte verktyget förts in på rätt sätt, det var inte helt centrerat. Detta resulterade i att röret hade endast 25% av den avsedda tjockleken i toppen och var därmed svagare.
