Gestione dei cambiamenti

Luglio 2017

Un cambiamento minimo può avere una grande conseguenza!

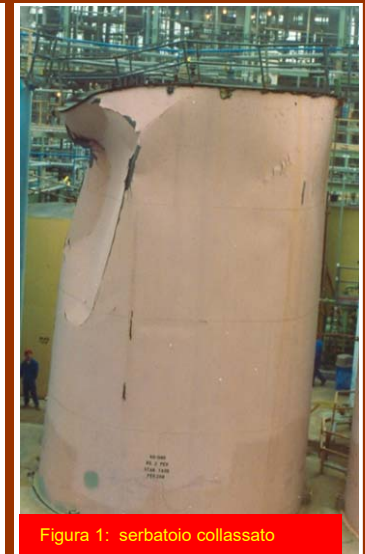
Incidente 1: il sistema di sfiato di un serbatoio a bassa pressione di 6 m di diametro per 9 m di altezza era stato modificato per ridurre le emissioni in atmosfera. Il serbatoio aveva funzionato per 20 anni con un'inertizzazione con azoto e una semplice valvola a piattello per gestire le sovrappressioni e la protezione del vuoto. Il nuovo sistema era molto meno semplice, comprendendo un compressore e un sistema di tubazioni più complesso. Il serbatoio era stato rimesso in servizio e riempito. La prima volta che è stato poi svuotato, il serbatoio è collassato (Fig. 1) perché lo sfiato non era adeguato. Fortunatamente non ci sono state perdite o infortuni, ma è stato necessario sostituire il serbatoio.

Figura 1: serbatoio collassato

Nell'incidente 1, la procedura MOC era stata eseguita, ma il percorso di formazione degli operatori non era stato completato. La formazione si era concentrata sul nuovo compressore e condensatore, senza sottolineare l'importanza di una valvola da ½ pollice sulla tubazione che era critica in quanto controllava la pressione e il vuoto. Dopo il collasso, quella valvola è stata trovata chiusa, compromettendo il punto chiave di protezione di un sistema complesso. La valvola avrebbe dovuto essere bloccata o comunque sigillata aperta. La progettazione e l'addestramento avrebbero potuto essere semplificati in modo da ridurre la possibilità di errore umano. Piccoli dettagli possono comportare errori umani con enormi conseguenze.

- Essere sicuro di essere formato su tutti i cambiamenti del tuo impianto e che tu sappia come operare per modificare le attrezzature. Chiedi aiuto se ti viene richiesto di effettuare modifiche senza la necessaria formazione.
- Non fare mai modifiche alle tubazioni o alla attrezzature nel tuo impianto senza aver seguito la relativa procedura MOC.
- Se qualunque attrezzatura, originale o modificata da un cambiamento, è complessa e porta facilmente all'errore umano, comunicalo alla direzione e all'ingegneria e chiedi loro se può essere semplificata.
- Conosci completamente tutti i cambiamenti fatti su attrezzature di proprietà di terzi, come ad esempio un operatore logistico, quando vengono usati nel tuo impianto.
- Quando trasferisci il materiale, sii sicuro che tutte le valvole siano in posizione corretta (vedi il *Process Safety Beacon* di agosto 2015).

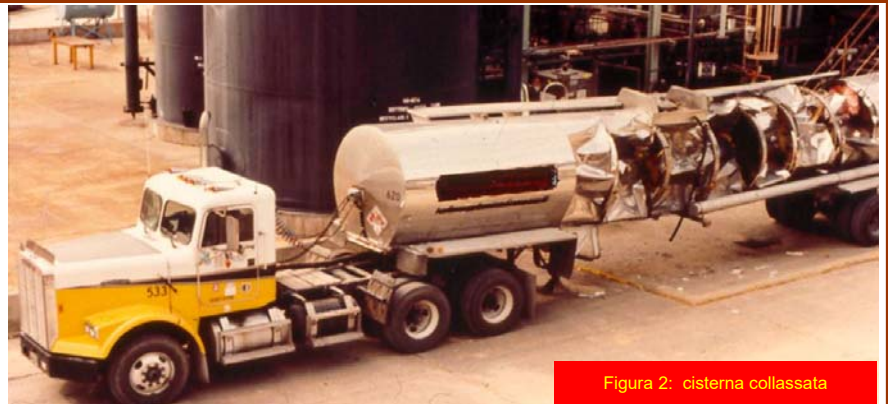
Incidente 2: un'autocisterna di proprietà di una compagnia di trasporti era stata modificata con delle tubazioni in modo che il raccordo flessibile dell'azoto potesse essere collegato con il serbatoio senza che qualcuno dovesse arrampicarsi con una scala sul camion. Sulla linea dell'azoto posta sulla sommità della cisterna c'era una valvola, che per errore era stata lasciata chiusa. L'autocisterna è stata svuotata usando una pompa e, non essendoci flusso di azoto in ingresso, si è venuto a creare il vuoto nella cisterna che è collassata disastrosamente (Fig. 2). La cisterna aveva una valvola di sicurezza ma questa era guasta.

Nell'incidente 2, non era stata fatta una procedura MOC per quella che sembrava essere una modifica minore fatta dal proprietario dell'autocisterna. L'autista aveva frainteso il funzionamento del nuovo tipo di valvola e, durante la preparazione dello scarico della cisterna, aveva lasciato inavvertitamente la valvola sulla sommità dell'autocisterna chiusa.

Figura 2: cisterna collassata
