Managementul schimbării

Julie 2017

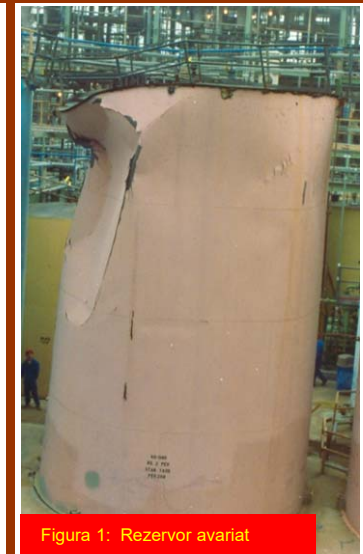
Incidentul 1: Sistemul de ventilare al unui rezervor de depozitare la presiune joasă cu diametru de 20 ft (~ 6 m) și înalt de 30 ft (~ 9 m) a fost modificat pentru a reduce emisiile în atmosferă. Rezervorul a fost operat timp de 20 de ani sub pernă de azot și o simplă supapă de aspirație-respirație pentru a asigura protecție la suprapresiune și la vid. Noul sistem era mult mai complex și includea un compresor și o rețea de conducte. Rezervorul a fost reintrodus în proces și umplut cu produs. Prima dată când a fost golit, rezervorul a fost avariat (figura 1) pentru că nu s-a realizat o ventilare corespunzătoare. Din fericire nu s-a produs nicio deversare de produs și nicio rănire, dar rezervorul a trebuit să fie înlocuit.

Figura 1: Rezervor avariat

În incidentul 1, analiza MOC a fost realizată, dar nu a fost finalizată instruirea tuturor operatorilor. Instruirea s-a axat pe noul sistem de ventilare format din compresor și condensator. Instruirea nu a subliniat importanța crucială a ventilului regulator de pe conducta de ½ inch (13 mm) care controla protecția la presiune/vid. După avarie, acel ventil a fost găsit închis, iar acesta reprezenta elementul principal pentru protecția sistemului complex. Ventilul trebuia blocat sau izolat pe deschis. Proiectarea și instruirea ar fi putut fi simplificate pentru a reduce probabilitatea unei erori umane. Detalii minore pot furniza oportunități pentru erori umane care pot avea consecințe majore.

- Asigurați-vă că sunteți instruiți cu privire la orice modificare făcută în instalația dumneavoastră, și că înțelegeți modul de operare al echipamentului modificat. Solicitați ajutor dacă vi se solicită să operați echipamente modificate fără instruire.
- Nu efectuați niciodată modificări asupra conductelor și echipamentelor fără a aplica procesul MOC disponibil.
- Dacă orice echipament, existent sau modificat printr-o schimbare, este complex și poate duce la o eroare umană, comunicați acest lucru conducerii și departamentului de inginerie și solicitați, dacă este posibil, simplificarea acestuia.
- Înțelegeți pe deplin orice modificare adusă echipamentelor deținute de alții, cum ar fi o companie de transport, când acestea sunt utilizate în instalația dumneavoastră.
- Când transferați materiale asigurați-vă că toate ventilele sunt în poziția corectă (a se vedea Beacon-ul din August 2015).

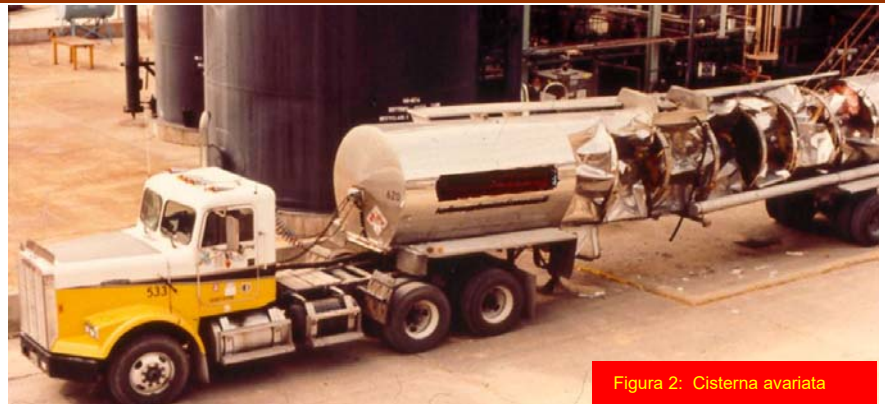
Incidentul 2: O cisternă aparținând unei companii de transport a fost modificată prin montarea unei conducte astfel încât furtunul pentru azot să poată fi montat la cisternă fără ca cineva să se urce cu ajutorul unei scări pe cisternă. Există un ventil pe conducta de azot situat la partea superioară a cisternei, care din greșeală a fost lăsat închis. Cisterna a fost descărcată folosind o pompă din instalație, și fără debit de azot, s-a creat vid care a dus la avariarea catastrofală a cisternei (Fig. 2). Cisterna era prevăzută cu supapă de siguranță, care nu a funcționat.

Figura 2: Cisterna avariata

În incidentul 2, nu a existat nicio analiză MOC pentru ceea ce părea a fi o modificare minoră realizată de proprietarul cisternei. Șoferul cisternei nu a înțeles modul de operare al noului ventil și din greșeală a lăsat ventilul de pe linia de azot de la partea superioară a cisternei pe poziția închis în timpul pregătirii cisternei pentru descărcare.
