Narażone rurociągi

Sierpień 2017

Zabezpiecz instalację przed kolizjami!

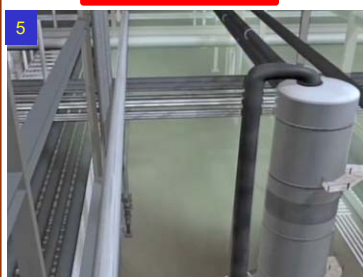
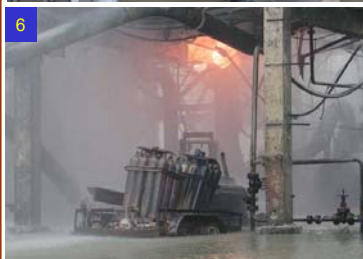
W październiku 2005 doszło do wybuchu i pożaru na instalacji olefin w Teksasie. Wózek widłowy ciągnął przyczepkę z butlami sprężonego powietrza przez teren instalacji (1). Przyczepka zawadziła o wystający zawór drenażowy filtra na linii ciekłego propylenu (2). Linia drenażowa, która była pod ciśnieniem 216 psig (15 bar-g) została uszkodzona (3) i powstał otwór o średnicy 1,9 cala (4,8 cm). Propylen, który wrze w temperaturze -48°C uwolnił się (4) i natychmiast utworzył chmurę palnych par (5). Kierowca wózka widłowego i inni pracownicy znajdujący się w pobliżu zauważyli wyciek i natychmiast uciekli. Poinformowano sterownię i pracownicy natychmiast rozpoczęli proces wyłączania instalacji i uruchomili działania na wypadek zaistnienia zdarzenia awaryjnego. Jednakże nie mieli żadnej możliwości odcięcia uszkodzonego rurociągu i zatrzymania wycieku. Zapłon chmury nastąpił po około 2 minutach od zainicjowania wycieku (6). Kilku pracowników zostało powalonych przez wybuch a dwóch zostało poparzonych, w tym jeden ciężko. 14 innych pracowników odniosło mniejsze obrażenia.

Wybuch zainicjował pożar powierzchniowy, który objął konstrukcje wsporcze rurociągów, zbiorników, wymienników ciepła i innych aparatów. Po 30 minutach od zainicjowania pożaru, podpory, które nie miały zabezpieczeń ognioochronnych, zawały się. To spowodowało kolejne uszkodzenia i uwolnienia palnych substancji do otoczenia. Wywakuowano personel zakładu oraz pobliskie szkoły, okoliczna ludność miała schronić się w domach. Pożar trwał 5 dni. Instalacja nie pracowała przez 5 miesięcy.

- Sprawdzić czy nie ma rurociągów, zaworów i innych urządzeń, które mogą być narażone na uszkodzenia, na przykład na skutek przypadkowego zderzenia lub przez osobę stojącą na elemencie wyposażenia. Informuj przełożonych o potencjalnych problemach aby podjąć działania, na przykład dokonać modyfikacji układu rurociągów lub wprowadzić bariery ochronne. Postępuj zgodnie z procedurą zarządzania zmianą (MOC) w trakcie wprowadzania zmian.

- Zawór ¼-obrotowy nie musi być uszkodzony aby przeciekał. Może zostać przypadkowo otwarty przez osobę lub przez pojazd. Zastanów się nad możliwością zainstalowania zatyczek lub zaślepek otwartych końcówek wydechowych, drenażowych, linii poboru próbek oraz innych rurociągów aby zapobiegać wyciekom.
