## ¿Le alarman sus alarmas ?

Octubre 2017

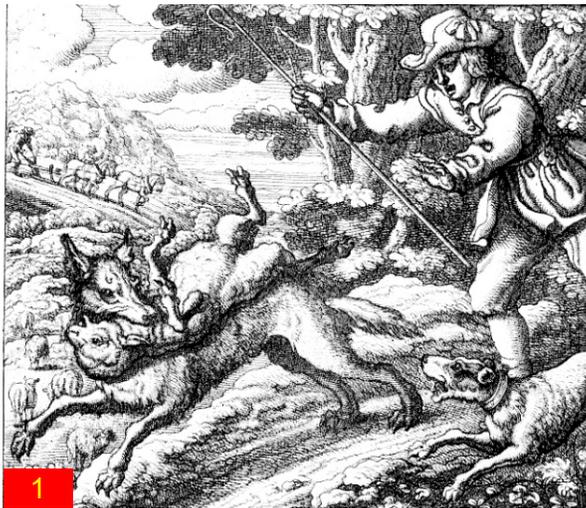
1

¿Conoces la fábula de Esopo "El Pastor Mentiroso"? Un joven pastor engañó repetidamente a los lugareños pidiendo ayuda porque un lobo atacaba a las ovejas, cuando no había lobo. Tras ello, los lugareños ignoraron al joven. Un día realmente había un lobo (1). Cuando el chico pidió ayuda, todo el mundo supuso que era otra falsa alarma. Nadie le ayudó, y el lobo cenó ovejas. En algunas versiones inglesas del siglo XV, el lobo también se comía al chico- ¡quizás una analogía apropiada para las posibles consecuencias de ignorar las alarmas en las industrias de proceso.
