Runaway reaktioner forårsaget af forurening

Februar 2018

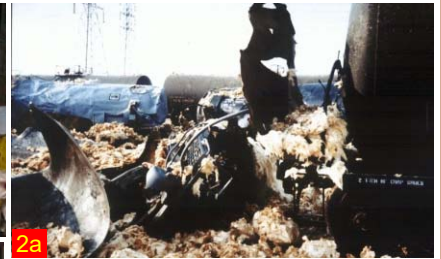
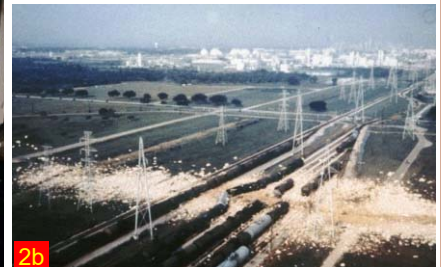
Uheld 2: En jernbanetankvogn, som indeholdt rå methacrylic syre (MAA) blev fundet varm og med sikkerhedsventilen åben og materiale strømmende ud. Området blev evakueret og efter nogen tid eksploderede jernbanevognen og forårsagede omfattende ødelæggelser i området (Billeder 2a og 2b). P.gr.a evakueringen kom ingen til skade da jernbanevognen eksploderede.

Uheld 2: Rå MAA indeholder stærke mineralske syrer fra fremstillingsprocessen, som korroderer rustfrit stål. De opløste metaller fra korrosionsprocessen øger tendensen af MAA til at polymerisere sig. Rå MAA skal opbevares i tanke, der har en speciel lining, men i dette tilfælde blev en u-linet, rustfrit stål tank(vogn) brugt. Desuden blandede fabrikanten ikke den specificerede mængde af polymerizationsforhindrende materiale (Inhibitor) i den rå MAA inden forsendelsen. Inhibitor stabiliserer MAA ved at stoppe den langsomme polymerization, der finder sted, selv i rent MAA. Metalforureningen fra korrosionsprodukterne i jernbanevognen kunne vel have forårsaget polymerizationen, og den lavere mængde af inhibitor reducerede stabiliteten af MAA'en og ledte dermed til en runaway polymerization og eksplosion.

- Altid brug de korrekte konstruktionsmaterialer for alle udstyrsdele når der laves vedligeholdelsesarbejder i dit anlæg.
- Check, at de beholdere, du fylder med materialer (beholdere, lastbiler, godsvogne) er lavet af de korrekte konstruktionsmaterialer.
