Runaway reacties door contaminatie

Februari 2018

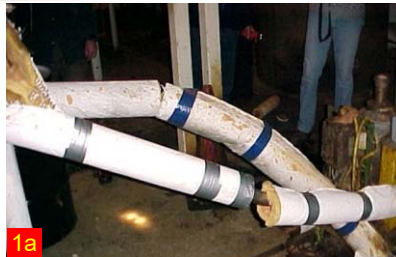
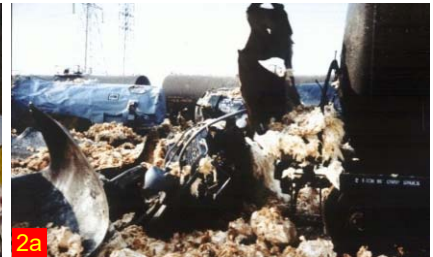
Incident 1: Een pijpleiding gevuld met organisch residu, afkomstig van destillatieprocessen en afgelaten vloeistof uit restgassystemen, was met afsluiters afgesloten. De leiding was getracet met stoom om het residu vloeibaar te houden. Tijdens een shutdown in het weekend, ontplofte de leiding (figuren 1a en 1b). Omdat in het gebouw niemand aanwezig was, werd niemand gewond en bleef de schade beperkt.

Incident 1: Het temperatuurscontrole systeem van de stoomverwarming faalde, met een hoge temperatuur tot gevolg. Dit leidt zelf niet tot decompositie en explosie maar het residu was gecontamineerd met ongeveer 1% water. Waterdamp van de proces tanks condenseerde in het restgassysteem en liep af naar de residutank. Laboratoriumtesten bevestigden dat dit watergehalte de decompositie-temperatuur van het residu met ongeveer 100°C had verlaagd. Door het falen van de stoomtemperatuurregeling was de temperatuur hoog genoeg om de decompositie te starten.

- Als je in je bedrijf de veiligheidsinformatie (veiligheidsinformatiebladen, werkinstructies e.d.) nakijkt voor producten, besteed dan aandacht aan de mogelijke gevaarlijke reacties zoals decompositie en polymerisatie door contaminatie. Wees bewust van de specifieke contaminanten die in je bedrijf aanwezig zijn en die een gevaar kunnen vormen.

- Sommige contaminanten zijn vrij algemeen – roest, water, warmtegeleidende vloeistoffen, smeermiddelen, metalen en andere producten afkomstig van corrosie van leidingen en apparaten. Ken het risico van deze contaminanten in jouw productieproces.

- Weet dat zelfs een kleine hoeveelheid contaminant genoeg kan zijn om een gevaarlijke reactie te veroorzaken.
- Volg alle procedures om contaminatie te vermijden binnen je bedrijf en apparatuur. Wees extra waakzaam om de identiteit van het materiaal te achterhalen voordat het in opslagtanks of andere apparaten gelost wordt.

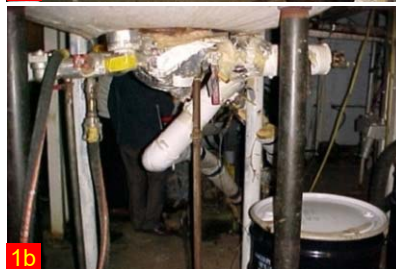
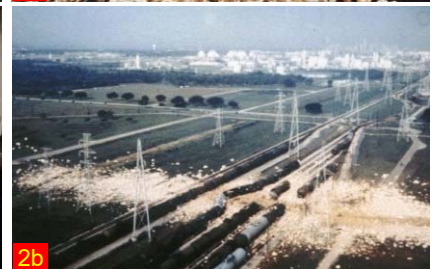
Incident 2: Men merkte op dat een spoorcontainer met ruw methacrylzuur (MAA) heet werd en dat er product ontsnapte via het drukontlastingsventiel. De omgeving werd ontruimd en enige tijd later explodeerde de container, waarbij de wagon vernield werd en in de omgeving zware schade werd aangericht. (Figuren 2a en 2b). Dankzij de evacuatie vielen er geen gewonden.

Incident 2: Ruw MAA bevat sterke minerale zuren, afkomstig uit het productieproces, die roestvrij staal corroderen. Het door de corrosie opgeloste metaal versterkt de eigenschap van MAA om te polymeriseren. Ruw MAA moet normaal opgeslagen worden in van binnen beklede ketelwagens, maar in dit incident was een onbektele roestvast stalen tank gebruikt. Daarbij heeft het bedrijf niet de aangegeven hoeveelheid polymerisatie-inhibitor toegevoegd aan het ruw MAA. Deze inhibitor stabiliseert MAA door trage polymerisatie, zelfs in het zuivere product, te stoppen. De contaminatie door het metaal, afkomstig van de corrosie van de ketelwagon, kan de polymerisatie gestart hebben, én de verminderde concentratie inhibitor kan de stabiliteit van het MAA verlaagd hebben. Dit kan uiteindelijk geleid hebben tot een runaway-polymerisatie en explosie.

- Gebruik altijd het juiste constructiemateriaal voor alle onderdelen wanneer je onderhoudswerkzaamheden uitvoert in je bedrijf.
- Bevestig dat de containers die je vult (emmers, vaten, tankwagens, ketelwagens, ...) uit het juiste materiaal zijn geconstrueerd.

- Wees er zeker van dat leidingen, vaten en mobiele containers die je gebruikt, schoon zijn. “Schoon” betekent vrij van afval, residu, roest of andere contaminanten zodat deze geschikt zijn voor de specifieke activiteit zoals beschreven in de bedrijfsinstructies.
