Reações descontroladas causadas por contaminação

Fevereiro de 2018

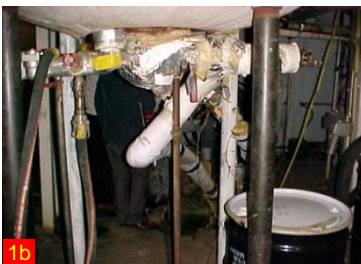
Incidente 1: Uma tubulação contendo um resíduo orgânico de processos de destilação e líquido drenado de sistemas de vent do processo, isolados através de válvulas fechadas. A tubulação possuía traceamento de vapor para evitar que o resíduo se solidificasse. Durante uma parada de final de semana, a tubulação explodiu (Figuras 1a e 1b). Ninguém se feriu porque o prédio não estava ocupado e os danos foram mínimos.

Incidente 1: O sistema de controle de temperatura do traceamento de vapor havia falhado, gerando alta temperatura. Só isso não teria levado à decomposição e explosão do material, mas o resíduo tinha sido contaminado com cerca de 1% de água. Vapor d'água de vasos do processo se condensou no sistema de vent e foi drenado para dentro do tanque de resíduo. Testes de laboratório confirmaram que essa quantidade de água reduziu a temperatura de decomposição do resíduo em cerca de 100°C. A temperatura resultante da falha do sistema de traceamento foi alta o suficiente para iniciar a decomposição.

- Quando você verifica as informações de segurança (Folhas de Dados de Segurança, procedimentos operacionais, etc.) de materiais na sua instalação, preste atenção para possíveis reações perigosas, como decomposição e polimerização, resultantes de uma contaminação. Esteja atento a quaisquer contaminantes específicos de interesse que estejam presentes em sua instalação.

- Alguns contaminantes são comuns – ferrugem, água, fluidos de transferência de calor, lubrificantes, metais e outros produtos da corrosão de tubulações e equipamentos. Saiba se algum desses contaminantes comuns é motivo de preocupação para o seu processo.

- Reconheça que mesmo uma pequena quantidade de contaminante pode ser suficiente para causar uma reação perigosa.
- Siga todos os procedimentos a fim de evitar contaminação na sua planta e equipamentos. Tome cuidado especial verificando a identidade dos materiais antes de descarregá-los em tanques de armazenagem ou em outros equipamentos do processo.

- Use sempre os materiais de construção corretos para todos os componentes ao fazer manutenção em sua instalação.
- Confirme se os recipientes que você encher (baldes, tambores, caminhões e vagões tanque, etc.) são do material de construção correto.

- Certifique-se que os tubos, vasos e recipientes portáteis que você usa estejam limpos. “Limp” significa livres de depósitos, resíduos, oxidação, ou outra contaminação conforme apropriado e definidos pelos procedimentos de sua instalação para o serviço específico.

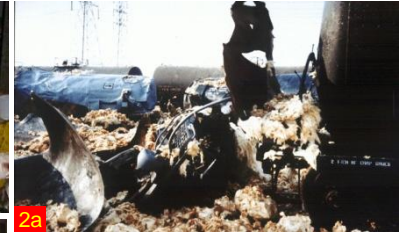
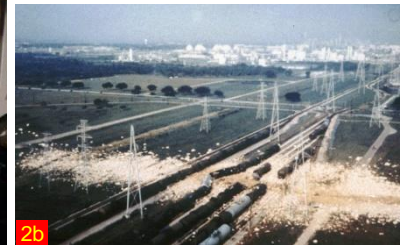
Incidente 2: Observou-se que um vagão tanque contendo ácido metacrílico bruto (MAA) estava quente e liberando material através de sua válvula de alívio. A área foi evacuada e após algum tempo o tanque explodiu, destruindo-o e causando danos significativos na área (Figuras 2a e 2b). Como as pessoas tinham sido evacuadas, ninguém se feriu.

Incidente 2: O MAA bruto contém ácidos minerais fortes do processo de manufatura que podem corroer o aço inoxidável. O metal dissolvido pela corrosão aumenta a tendência de polimerização do MAA. Espera-se que o MAA bruto seja armazenado em vagões tanque revestidos, porém, neste incidente, foi utilizado um vagão tanque de aço inoxidável não revestido. Além disso, não havia sido adicionada ao MAA a quantidade especificada de inibidor de polimerização. O inibidor estabiliza o MAA, interrompendo a lenta polimerização que ocorre, mesmo em material puro. A contaminação por metal proveniente do processo de corrosão do vagão tanque pode ter induzido a polimerização e a concentração reduzida do inibidor diminuiu a estabilidade do MAA e, em última análise, levando a uma polimerização descontrolada e explosão.
