Skenande reaktioner orsakade av kontamineringar

februari 2018

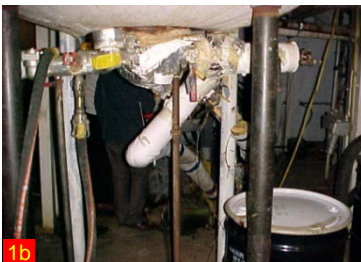
Incident 1: Ett rör innehållande en organisk restprodukt från destillering och vätska dränerad från processventsytssystem var isolerat med hjälp av stängda ventiler. Röret var frostsäkrat (steam-tracat) för att restprodukten inte skulle stelna. Under ett helgstopp exploderade röret (bild 1a och 1b). Ingen person skadades, då det inte fanns någon i byggnaden. Skadorna blev minimala.

Incident 1: Temperaturkontrollsystemet för steamtracing på röret hade gått sönder, vilket resulterade i hög temperatur. Detta borde inte ha resulterat i sönderfall och explosion, men restprodukten var kontaminerad med cirka 1% vatten. Vattenånga från processtankarna kondenserade i ventsystemet och dränerades till restprodukttanken. Laboratorietester bekräftar att denna mängd vatten minskade sönderfallstemperaturen i restprodukten med cirka 100°C. Temperaturen blev, på grund av problemet med temperaturkontrollen, tillräckligt hög för att initiera sönderfall.

- När du kollar skyddsinformation (skyddsdatablad, driftinstruktioner m.m.) för ämnen i er fabrik, var uppmärksam på möjliga riskreaktioner, som t.ex sönderfall och polymerisering, som kan inträffa på grund av kontaminering. Var medveten om specifika, farliga föroreningar som kan finnas i er fabrik.

- Vissa föroreningar är vanligt förekommande – rost, vatten, värmeöverföringsvätskor, smörjoljor, metaller och andra ämnen från korroderade rör och utrustning. Ta reda på om någon av dessa föroreningar kan ställa till problem för er process.

- Var medveten om att även små föroreningsmängder kan vara tillräckligt för att orsaka en farliga reaktion.
- Följ alla instruktioner för att undvika föroreningar i er fabrik och utrustning. Var speciellt noggrann att kontrollera identiteten på material före lossning till lagringstankar eller annan utrustning i fabriken.

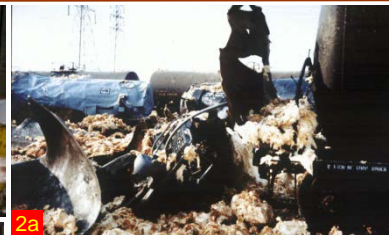
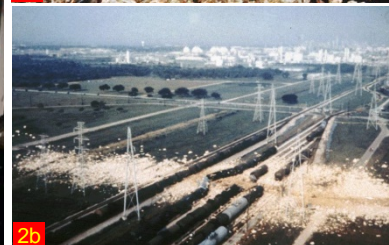
Incident 2: Man upptäckte att en järnvägsvagn med råmetaakrylsyra (MMA) var varm och att en säkerhetsventil öppnats. Området evakuerades. Efter ett tag exploderade järnvägsvagnen, som förstördes med omfattande skador i omgivningen (bild 2a och 2b). Eftersom området evakuerats, var det ingen som skadades.

Incident 2: Rå MAA innehåller starka mineralsyror från tillverkningsprocessen, vilket korroderar rostfritt stål. Den korroderade metallen ökade risken för att MMA skulle polymeriseras. Rå MAA ska lagras i järnvägsvagnar med en innerliner, men i detta fallet hade man använt en järnvägsvagn i rostfritt stål utan innerliner. Dessutom hade fabriken inte tillsatt specificerad mängd polymeriseringsinhibitor. Inhibitor stabiliserar MMA genom att förhindra långsam polymerisering, även i rent material. Metallföroreningen från korrosion i järnvägsvagnen kan ha startat polymeriseringen och den lägre inhibitorconcentrationen gjorde MMA instabilt, vilket till slut ledde till en skenande polymerisation och explosion.

- Använd alltid rätt konstruktionsmaterial för alla komponenter när underhåll görs i er fabrik.
- Kontrollera att behållaren som du fyller (hinkar, fat, tankbilar, järnvägsvagnar m.m.) har rätt konstruktionsmaterial.

- Säkerställ att rör, tankar och portabla behållare, som ni använder, är rena. "Ren" innebär fri från beläggningar, rester, rost eller andra föroreningar och att de är lämpliga och definierade i era driftinstruktioner för detta ändamål.
