Instalații de proces și infrastructură învechite

Mai 2018

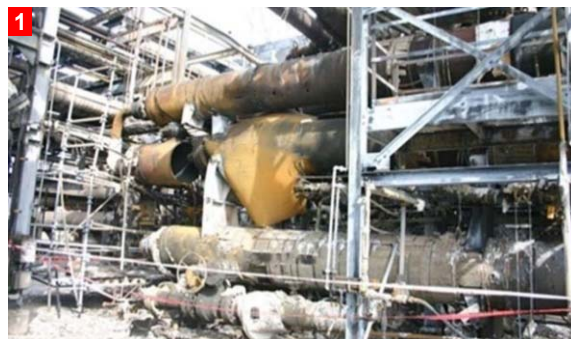
Echipamentele de proces, instalațiile și infrastructura învechite reprezintă o preocupare privind siguranța în industriile de proces. În 2010 s-a produs o explozie violentă într-o rafinărie din statul Washington, USA (1). Mantaua unui schimbător de căldură a cedat în mod catastrofic cauzând șapte decese. Schimbătorul de căldură era în operare de mai mult de 38 de ani și prezenta fisuri în mantaua de oțel carbon datorită expunerii continue la hidrogen la temperatură și presiune ridicate. Mecanismul de defectare (atacul hidrogenului la temperatură ridicată) nu era foarte bine înțeles când rafinaria a fost construită, iar fisurile nu au fost detectate când mantaua a fost inspectată cu 12 ani înainte de incident.

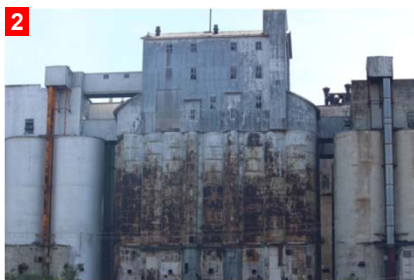
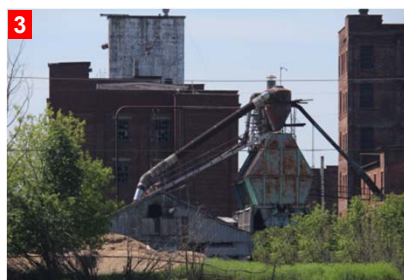
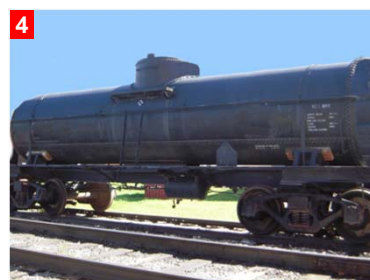
Exemple de echipamente învechite:

2. Silozuri
3. Echipamente de separare
4. Cisternă nituită
