जोखिम भरी उर्जा !

अक्टूबर 2018

प्रोसेस सुरक्षा - खतरनाक सामग्री और उर्जा का नियंत्रण करना !

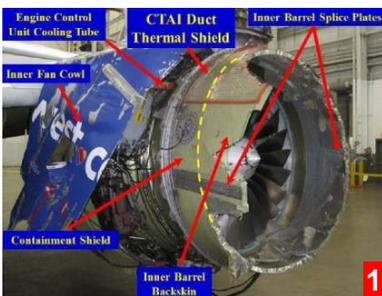
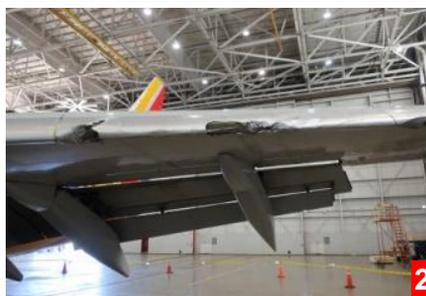
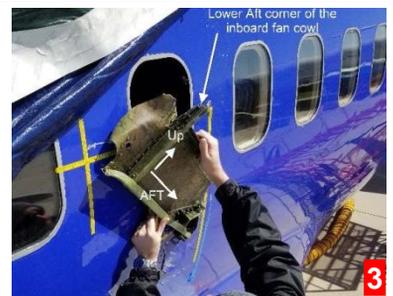
17 अप्रैल 2018 को जब एक व्यावसायिक विमान चालक न्यूयॉर्क से डालास जा रहा था और पूर्वी पेन्सिल्वानिया के ऊपर से गुजर रहा था, उस के बाये ओर वाले इंजन में बड़ी तकनीकी त्रुटि आई। आंतरिक इंजन के टुकड़े और उस के ढक्कन (1), परो (2) और ईंधन टैंक से टकरा गये और इस कारण विमान को बहुत बड़ी क्षति हुई। एक यात्री वाली खिड़की बाहर की तरफ उड़ गई जिस के कारण विमान के अंदर का तीव्र गति से दबाव कम हो गया। विमान चालक दल ने आपात रूप से विमान को जमीन पर उतारा और फ्लडेलिफिया विमानतल पर उतरने में सफल हो गया। एक यात्री का अपघात हो गया और अन्य आठ यात्रियों को मामूली चोट आई। यू एस राष्ट्रीय परिवहन सुरक्षा बोर्ड (एन टी एस बी -NTSB) की प्रारंभिक रिपोर्ट के अनुसार यह पता चला कि इंजन का एक पंखे का ब्लेड क्षतिग्रस्त हो गया। यह विफलता धातु के गुणों के समयानुसार परिवर्तन के साथ तर्क संगत था।

सदमे से प्राप्त चित्र: यू एस राष्ट्रीय परिवहन सुरक्षा बोर्ड जांच के बारे में अभी तक का विवरण, साऊथ वेस्ट एयर लाईन्स उड़ान 1380 इंजन की विफलता DCA18MA142 SWA1380। जांच की बारे में सूचना <http://www.ntsb.gov/air/20180117/20180117main.html> (Downloaded from the NTSB website on 10/10/2018).

जेट वायुयान में पंखा इंजन का एक तीव्र गति से घूमने वाला उपकरण है, और इस में गतिज उर्जा (kinetic) (गति की उर्जा) विद्यमान रहती है। यदि इस में कोई त्रुटि आती है, तो धातु के बहुत तीखे टुकड़े बहुत अधिक क्षति पहुंचा सकते हैं, और लम्बी दूरी तक मार कर सकते हैं। बहुत से प्रोसेस सन्यंत्रों में भी तेज गति से चलने वाले घूमने वाले उपकरण होते हैं - उदाहरण के लिये, सम्पीडक यंत्र (compressor), अपकेंद्रन यंत्र (centrifuges), और अपकेंद्रीय निष्कर्षक यंत्र (centrifugal extractor). इन उपकरणों में भी विफलता वैसे ही हुई होगी जैसे कि इस जेट इंजन में हुई थी। इन जोखिम भरी स्थितियों को समय पर पहचानना, और उनका उचित डिजाइन, संरचना, निरीक्षण, और अनुरक्षण, और उच्च उर्जा वाले उपकरणों को प्रोसेस सुरक्षा प्रबंधन प्रणाली में सम्मिलित किया जाना चाहिये।
