## Veszélyes energiák!

2018. október

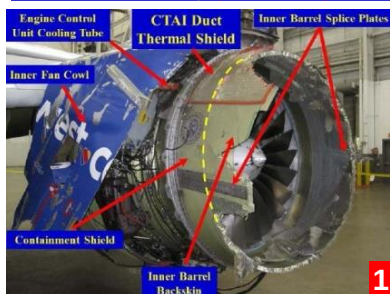
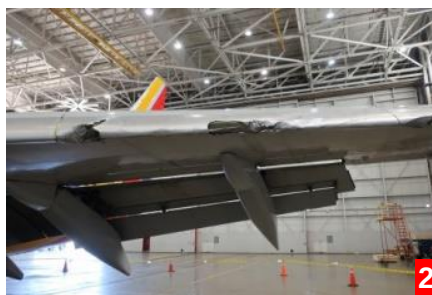
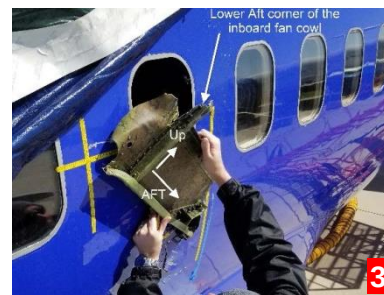
2018. április 17-én egy New Yorkból Dallasba közlekedő utasszállító repülőgép bal oldali motorja meghibásodott Pennsylvania keleti része felett. A motor beömlő nyílásának és burkolatának (1) törmelékei a szárnyat (2) és a törzset is megsértették, ami jelentős károkat okozott. A leszakadó törmelékek miatt megsérült az egyik utasablak (3), aminek következtében az utastérben gyors nyomáscsökkenés ment végbe. A repülőgép személyzetének sikerült vészleszállást végrehajtania, és a Philadelphia repülőtéren landolt. Egy utas meghalt, nyolcan kisebb sérülést szenvedtek. Az Egyesült Államok Nemzeti Közlekedésbiztonsági Testületének (NTSB) az eseményről szóló előzetes jelentése szerint, az egyik motor-ventilátor lapátja meghibásodott, a fémfáradásra jellemző károsodási jeleket mutatott.

A ventilátor egy repülőgép hajtóműben egy nagy sebességgel forgó berendezés és sok kinetikus energiát tartalmaz (mozgási energia). Ha meghibásodik, akkor a fémdarabdarabok nagy károkat okozhatnak, és messzire elrepülhetnek. Számos üzemben alkalmaznak nagy sebességgel forgó berendezéseket - például kompresszorokat, centrifugákat és centrifugális extraktorokat. A repülőgép hajtóműhöz hasonlóan ezek a berendezések is meghibásodhatnak. A folyamatbiztonság irányítási rendszereknek tartalmazniuk kell a veszélyek azonosítására szolgáló rendszer elemeket, valamint biztosítani kell a nagy energiájú berendezések megfelelő tervezését, gyártását, ellenőrzését és karbantartását.
