## Korrosie onder insulasie

Junie 2019

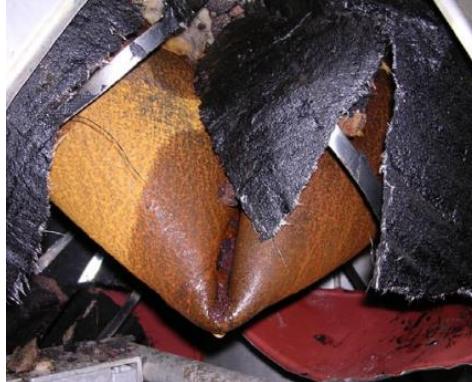
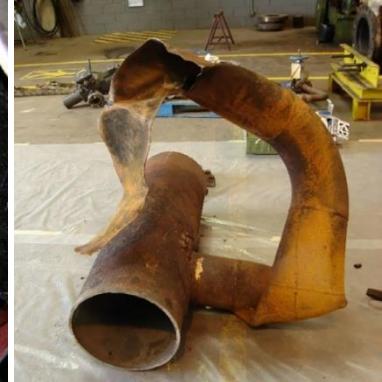
'n 200 mm geïsoleerde staal pyp het skielik katastrofies gefaal. Die inhoud van die pyp was nie-korrosiewe gas bestaande uit 40% etileen. Die incident het begin met 'n klein gaatjie wat opgemerk is deur operateurs. Die pyp het gefaal terwyl hulle besig was om die pyp af te sluit en veilig te maak. Gelukkig het die pyp gevou tydens faling wat die grootte van die gat en die grootte van die vrylating beperk het. Daar was geen beserings nie. Die pyplyn was 30 jaar oud.

Die veranderinge in temperature het kondensasie van waterdamp uit die atmosfeer veroorsaak aan die buitekant van die pyp onder die insulasie. Dit is 'n bekende hoë risiko waar korrosie onder insulasie (KOI) plaasvind. Dit kan maklik misgekyk word tydens inspeksies as ambagsmanne nie bewus is van die temperatuur siklus nie.

- As jy deur jou aanleg loop, kyk vir beskadigde insulasie waar water kan inkom onder die insulasie. Die plekke moet geïnspekteer word en insulasie moet herstel word.

- Tekens van lekke moet dadelik gerapporteer word. Kyk vir tekens van vloeistof binne in insulasie soos iets wat drup (selfs al is dit net water), verkleuring, roes kolle, en blasies. Volg op en maak seker dit word vinnig reggemaak, voor die skade groter word.

- As insulasie verwyder word gedurende instandhouding, gebruik die kans om te kyk vir tekens van korrosie onder die insulasie. Onthou die werk is nie klaar voordat die insulasie teruggesit is en geseël is nie.
