Korrosion under isolering

Juni 2019

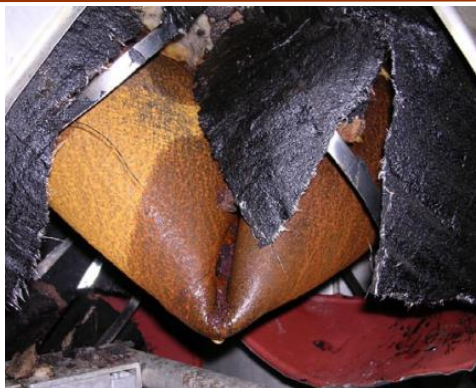
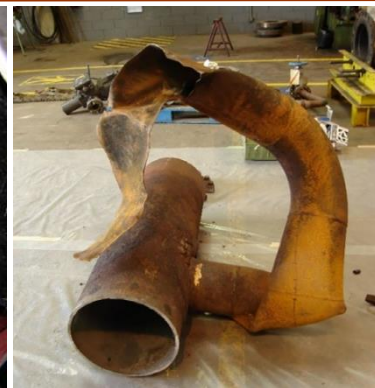
Et anlæg havde en rør, som gik fuldstændigt istykker. Røret var 8 tommer (200 mm), isoleret, og lavet af stål. Det indeholdt en ikke-korrosiv gas (~ 40% ethylen). Uheldet startede som en lille lækage, som operatører fandt. Røret gik istykker mens det blev isoleret og trykket reduceret. Heldigvis foldede røret sig sammen da det gik istykker hvilket reducerede udslippet. Der var ingen tilskadekomme.

Røret var 30 år gammelt. Det blev

brugt til at regenerere udstyr med og operationen veksede mellem tre forskellige temperaturbetingelser:

- Normal operation ved $-17\text{ }^{\circ}\text{C}$
- Regeneration ved $220\text{ }^{\circ}\text{C}$
- Ude af drift (Standby) ved omgivelsernes temperatur.

Disse ændringer i operationstemperatur forårsagede kondensation af luftens fugtighed på ydersiden af røret, og fordampning igen (under regenerationprocessen). Det er en velkendt høj-risiko situation for korrosion under isolering, "KUI". Det kan nemt blive overset hvis mekanisk vedligehold ikke er klar over de vekslende operationsbetingelser.

- Forstå hvilket udstyr i dit anlæg, der er mest udsat for KUI. F.x. stålrør, rør i kold eller vekslende operation, og rør, der indeholder korrosive væsker eller gasser. Dit anlægs korrosionseksperter kan hjælpe dig med at forstå hvor KUI er mulig i dit anlæg.

- Når du går igennem dit anlæg, se efter ødelagt isolering, jackets, eller andre steder hvor vand kan trænge ind. Disse steder bør checkes og isoleringen repareres.

- Rapporter straks tegn på læk du ser. Se efter tegn på væske i isoleringen såsom dryppen eller små pytter (selvom det kun er vand), misfarvninger, rustmærker, blærer i og under malingen m.v. Følg op for at være sikker på læk i isoleringen repareres indenfor en rimelig tidshorizont.

- Hvis isolering er fjernet for vedligehold eller reparationer, brug muligheden for at checke for KUI. Husk også på, at jobbet er ikke gjort helt færdigt før isoleringen er blevet sat på plads igen.
