## Corrosie onder isolatie

Juni 2019

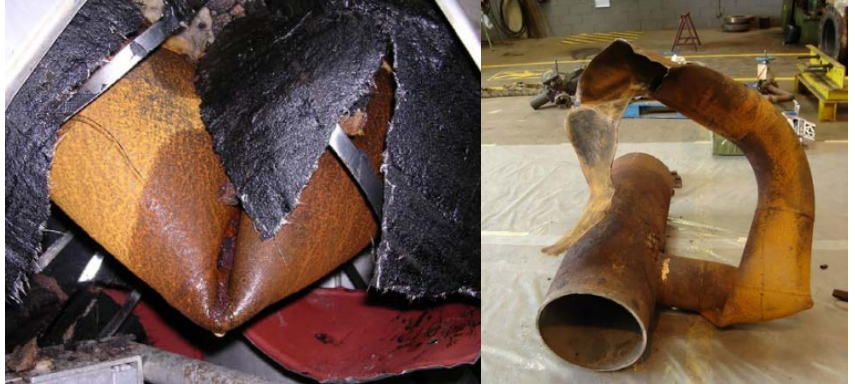
Een fabriek kreeg te maken met een catastrofaal falen van een stalen leiding (Ø200 mm) onder isolatie. De leiding bevatte een niet corrosief gas met ca.40% ethylene. Het incident begon met een speldeprikkende lekkage die ontdekt werd door operators. De leiding faalde toen deze ingeblokt en drukloos gemaakt werd. De leiding vouwde dubbel bij het falen wat de uitstroom beperkte. Er waren geen gewonden. De leiding was al 30 jaar in gebruik voor een regeneratie proces waarbij gewisseld werd tussen drie temperatuur niveaus:

Deze veranderingen van bedrijfstemperaturen veroorzaakten condensatie van vocht op de buitenkant van de leiding, gevolgd door verdamping. Dit is een bekende hoog risico situatie voor corrosie onder isolatie. Het kan makkelijk gemist worden wanneer inspecteurs zich niet bewust zijn van de wisselende productie omstandigheden.

- Weet welk equipment in de fabriek het meest gevoelig is voor COI. Enkele voorbeelden zijn stalen leidingen, koude leidingen of met wisselende temperaturen en leidingen met corrosieve vloeistoffen. De corrosie expert kan je helpen aan informatie om meer grip te krijgen op COI in jouw fabriek.

- Let tijdens de ronde door de fabriek op beschadigde afwerking van geïsoleerde leidingen, isolatie mantels en pakkingen waar water kan binnendringen. Deze plaatsen moeten geïnspecteerd en de isolatie gerepareerd worden.

- Meld aanwijzingen van lekkages direct. Zoek naar aanwijzingen die duiden op vloeistof in de isolatie mantel zoals druppels of plasjes, verkleuringen, roest plekken en schilfers. Stel zeker dat de lekkage tijdig gerepareerd wordt.

- Gebruik het moment wanneer de isolatie voor onderhoud of reparatie verwijderd wordt. Gebruik dit moment voor controle op roestvorming. Bedenk ook dat het werk niet af is voordat de isolatie afgerond is.
