## Korrosion unter der Isolierung

Juni 2019

## Erkennen Sie die Gefahren durch Korrosion unter der Isolierung!

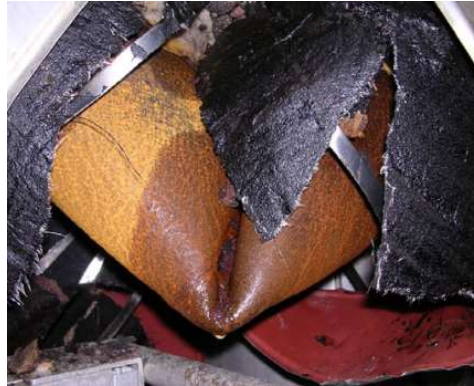
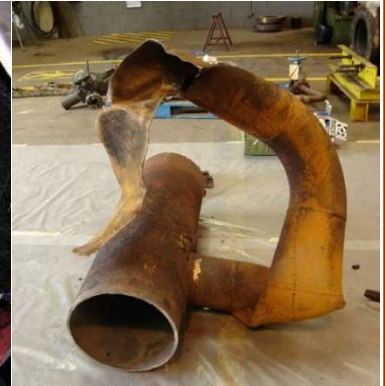
In einer Anlage kam es zum katastrophalen Versagen einer Rohrleitung aus Stahl (DN200), die isoliert war und ein nicht korrosives Crackgas-Gemisch mit 40 % Ethylen enthielt. Alles begann damit, dass die Mitarbeiter ein kleines Leck (Lochfraß) entdeckten. Während die Leitung abgeschiebert und entspannt wurde, versagte sie. Zum Glück knickte sie dabei ein, was den Austritt begrenzte. Es gab keine Verletzungen.

Die Leitung war 30 Jahre alt. Sie wurde abwechselnd bei drei unterschiedlichen Temperaturen betrieben:

- Normale Betriebsweise bei  $-17\text{ °C}$
- Regenerierung bei  $220\text{ °C}$
- Bereithaltung bei Umgebungstemperatur

Durch diese Temperaturwechsel kam es abwechselnd zur Kondensation von Luftfeuchtigkeit und wieder zum Verdampfen des Wassers auf der Außenseite der Leitung. So etwas ist als hohes Risiko für Korrosion unter der Isolierung (*CUI auch auf Deutsch abgekürzt*) bekannt. Wenn man von diesen wechselnden Zuständen nicht weiß, kann das bei Planung und Ausführung von Prüfung und Wartung leicht übersehen werden.

- Verschaffen Sie sich einen Überblick, an welchen Anlagenteilen Ihres Betriebs am ehesten CUI möglich ist. Z. B. Stahlrohre, kalte oder bei wechselnden Temperaturen betriebene Leitungen, Leitungen mit ätzenden Inhalten. Fragen Sie die Techniker und Ingenieure, um CUI in Ihrem Betrieb zu verstehen.

- Achten Sie bei Rundgängen auf Schäden an Isolierungen, Mänteln oder Abdichtungen, wo Wasser eindringen kann. Diese Stellen sollten überprüft und die Isolierung repariert werden.

- Melden Sie unverzüglich, wenn Sie Anzeichen von Leckagen jeglicher Art sehen und achten Sie auf Zeichen für Flüssigkeiten unter der Isolierung wie Tropfen und Pfützen (selbst wenn es „nur Wasser“ ist), Verfärbungen, Rostflecken, Blasen am Lack. Bleiben Sie daran, damit die Leckage umgehend repariert wird.

- Wenn bei einer Wartung oder Reparatur Isolierungen entfernt werden, nutzen Sie diese Möglichkeit, um das Anlagenteil auf Anzeichen für Korrosion zu prüfen. Und denken Sie daran, die Arbeit ist erst dann beendet, wenn die Isolierung wieder angebracht ist.
